Woonzorgcentrum Nijeveld
Heyendaalseweg 117 te Nijmegen

M240565

Asbestinventarisatie conform het certificatieschema voor het procescertificaat asbestinventarisatie dat is vastgesteld door de Stichting Ascert als bedoeld in artikel 1.5a, onderdeel c, van het Arbeidsomstandighedenbesluit.

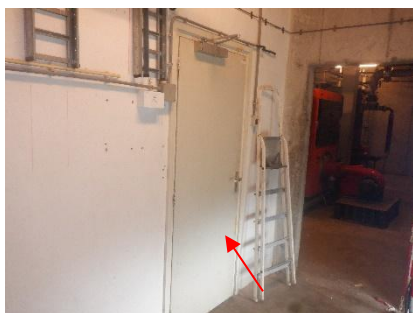
Aanzicht board, deur liftmachinekamer

Eindcontrole:

Er dient een eindcontrole door een door RvA geaccrediteerde (ISO 17020) inspectie-instelling te worden uitgevoerd volgens NEN 2990, onderdeel visuele inspectie en onderdeel luchtmetingen.

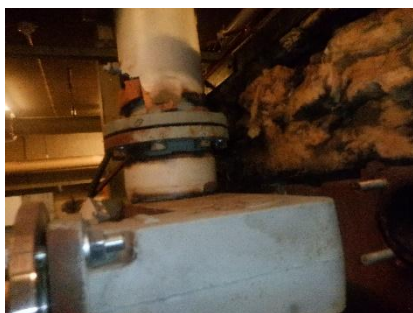
Aanzicht pakking, tussen flensen en afsluiters kelder en cv ruimte

Eindcontrole:

Het werkgebied dient afgezet/gemarkeerd te worden. Het bedrijf dat de asbestverwijderingswerkzaamheden uitvoert, dient de best bestaande technieken toe te passen. Er dienen bronmaatregelen genomen te worden om vezelemisatie te voorkomen. De te nemen bronmaatregelen en te gebruiken persoonlijke beschermingsmiddelen dienen vastgelegd te zijn in een Risico Inventarisatie Evaluatie (RI&E). Er dient een visuele inspectie conform NEN2990 hoofdstuk "Visuele Inspectie." te worden uitgevoerd van het gehele werkgebied. Verwijdering van asbest in risicoklasse 1 kan, onder strenge voorwaarden, ook geschieden door niet gecertificeerde bedrijven (zie website <http://www.infomil.nl>). Wij adviseren het verwijderen van asbest in risicoklasse 1 te laten uitvoeren door een gecertificeerd asbestverwijderingsbedrijf om de hierboven genoemde reden.

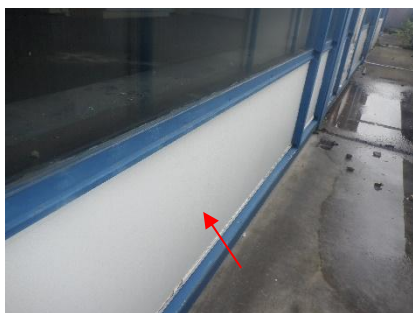
Aanzicht vlakke plaat, borstwering in buitenkozijn 1e t/m 8e verdieping

Eindcontrole:

Het werkgebied dient afgezet/gemarkeerd te worden. Het bedrijf dat de asbestverwijderingswerkzaamheden uitvoert, dient de best bestaande technieken toe te passen. Er dienen bronmaatregelen genomen te worden om vezelemissie te voorkomen. De te nemen bronmaatregelen en te gebruiken persoonlijke beschermingsmiddelen dienen vastgelegd te zijn in een Risico Inventarisatie Evaluatie (RI&E). Er dient een visuele inspectie conform NEN2990 hoofdstuk "Visuele Inspectie." te worden uitgevoerd van het gehele werkgebied. Verwijdering van asbest in risicoklasse 1 kan, onder strenge voorwaarden, ook geschieden door niet gecertificeerde bedrijven (zie website <http://www.infomil.nl>). Wij adviseren het verwijderen van asbest in risicoklasse 1 te laten uitvoeren door een gecertificeerd asbestverwijderingsbedrijf om de hierboven genoemde reden.

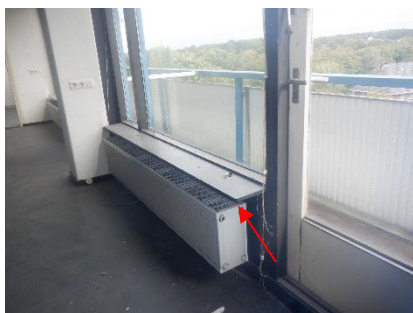
Aanzicht vensterbank, tegen kozijn binnenzijde ruimte begane grond t/m 8e verdieping

Eindcontrole:

Er dient een eindcontrole door een door RvA geaccrediteerde (ISO 17020) inspectie-instelling te worden uitgevoerd volgens NEN 2990, onderdeel visuele inspectie.

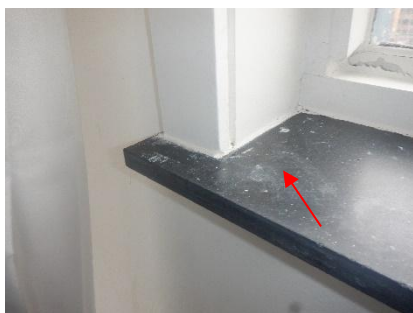
Aanzicht vensterbank, ingemetseld begane grond t/m 8e verdieping

Eindcontrole:

Het werkgebied dient afgezet/gemarkeerd te worden. Het bedrijf dat de asbestverwijderingswerkzaamheden uitvoert, dient de best bestaande technieken toe te passen. Er dienen bronmaatregelen genomen te worden om vezelemissie te voorkomen. De te nemen bronmaatregelen en te gebruiken persoonlijke beschermingsmiddelen dienen vastgelegd te zijn in een Risico Inventarisatie Evaluatie (RI&E). Er dient een visuele inspectie conform NEN2990 hoofdstuk "Visuele Inspectie." te worden uitgevoerd van het gehele werkgebied. Verwijdering van asbest in risicoklasse 1 kan, onder strenge voorwaarden, ook geschieden door niet gecertificeerde bedrijven (zie website <http://www.infomil.nl>). Wij adviseren het verwijderen van asbest in risicoklasse 1 te laten uitvoeren door een gecertificeerd asbestverwijderingsbedrijf om de hierboven genoemde reden.

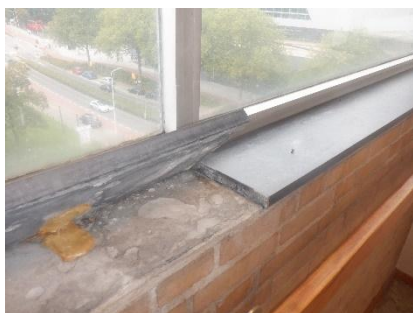
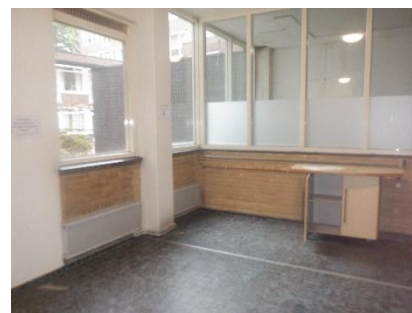
Aanzicht vensterbank, op metselwerk voor kozijn trappenhuis begane grond t/m 8e verdieping en wasruimte

Eindcontrole:

Er dient een eindcontrole door een door RvA geaccrediteerde (ISO 17020) inspectie-instelling te worden uitgevoerd volgens NEN 2990, onderdeel visuele inspectie en onderdeel luchtmetingen.

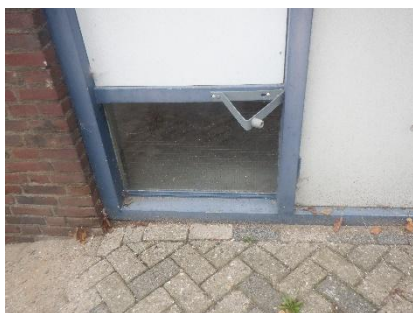
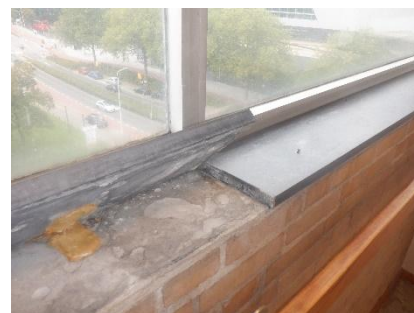
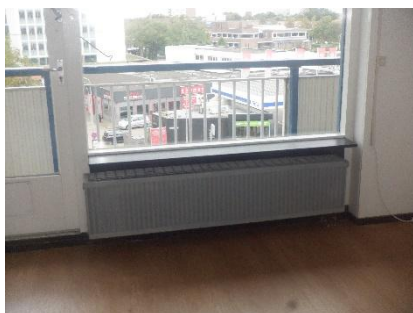
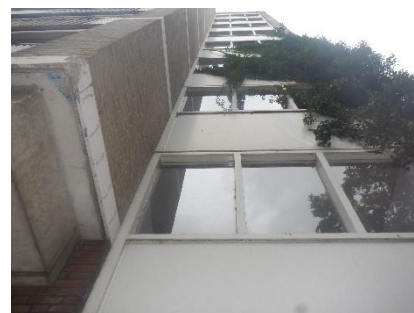
Aanzicht en beglazingkit, in kozijnen kelder t/m 8e verdieping

Eindcontrole:

Het werkgebied dient afgezet/gemarkeerd te worden. Het bedrijf dat de asbestverwijderingswerkzaamheden uitvoert, dient de best bestaande technieken toe te passen. Er dienen bronmaatregelen genomen te worden om vezelemissie te voorkomen. De te nemen bronmaatregelen en te gebruiken persoonlijke beschermingsmiddelen dienen vastgelegd te zijn in een Risico Inventarisatie Evaluatie (RI&E). Er dient een visuele inspectie conform NEN2990 hoofdstuk "Visuele Inspectie." te worden uitgevoerd van het gehele werkgebied. Verwijdering van asbest in risicoklasse 1 kan, onder strenge voorwaarden, ook geschieden door niet gecertificeerde bedrijven (zie website <http://www.infomil.nl>). Wij adviseren het verwijderen van asbest in risicoklasse 1 te laten uitvoeren door een gecertificeerd asbestverwijderingsbedrijf om de hierboven genoemde reden.

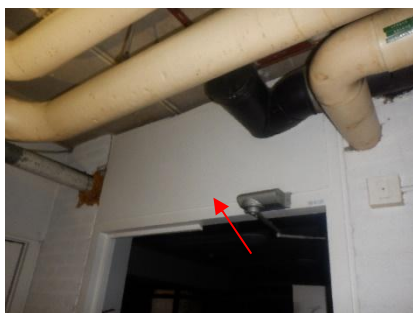
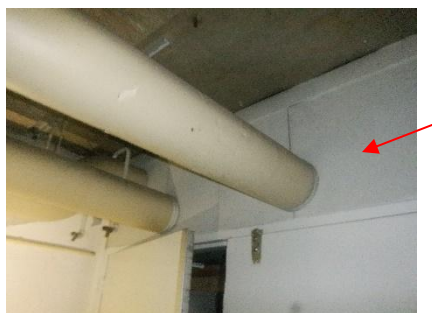
Aanzicht board, bovenlicht technische ruimte en werkplaats kelder

Eindcontrole:

Er dient een eindcontrole door een door RvA geaccrediteerde (ISO 17020) inspectie-instelling te worden uitgevoerd volgens NEN 2990, onderdeel visuele inspectie.

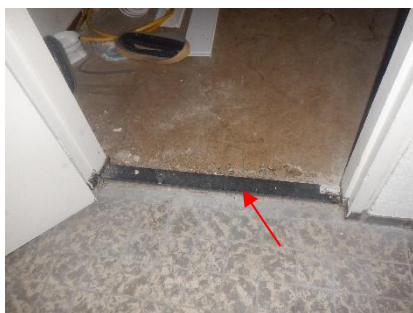
Aanzicht dorpel, opslagkast en verblijfsruimte kelder en 8e verdieping

Eindcontrole:

Er dient een eindcontrole door een door RvA geaccrediteerde (ISO 17020) inspectie-instelling te worden uitgevoerd volgens NEN 2990, onderdeel visuele inspectie en onderdeel luchtmetingen.

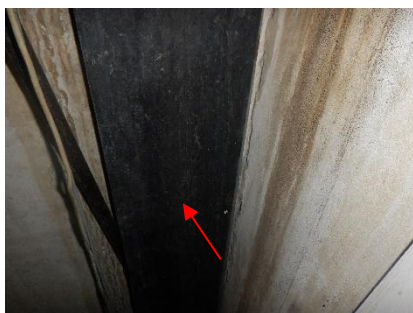
Aanzicht vensterbank, werkplaats kelder

Eindcontrole:

Er dient een eindcontrole door een door RvA geaccrediteerde (ISO 17020) inspectie-instelling te worden uitgevoerd volgens NEN 2990, onderdeel visuele inspectie en onderdeel luchtmetingen.

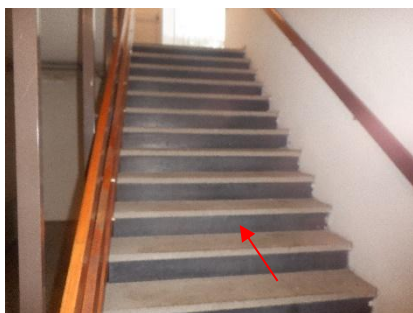
Aanzicht plaatmateriaal, stootbord trappenhuis kelder richting begane grond

Eindcontrole:

Het werkgebied dient afgezet/gemarkeerd te worden. Het bedrijf dat de asbestverwijderingswerkzaamheden uitvoert, dient de best bestaande technieken toe te passen. Er dienen bronmaatregelen genomen te worden om vezelemisatie te voorkomen. De te nemen bronmaatregelen en te gebruiken persoonlijke beschermingsmiddelen dienen vastgelegd te zijn in een Risico Inventarisatie Evaluatie (RI&E). Er dient een visuele inspectie conform NEN2990 hoofdstuk "Visuele Inspectie." te worden uitgevoerd van het gehele werkgebied. Verwijdering van asbest in risicoklasse 1 kan, onder strenge voorwaarden, ook geschieden door niet gecertificeerde bedrijven (zie website <http://www.infamil.nl>). Wij adviseren het verwijderen van asbest in risicoklasse 1 te laten uitvoeren door een gecertificeerd asbestverwijderingsbedrijf om de hierboven genoemde reden.

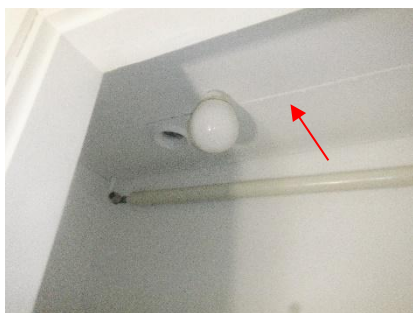
Aanzicht board, plafond toiletgroep en wand bergkast kelder en begane grond

Eindcontrole:

Er dient een eindcontrole door een door RvA geaccrediteerde (ISO 17020) inspectie-instelling te worden uitgevoerd volgens NEN 2990, onderdeel visuele inspectie en onderdeel luchtmetingen.

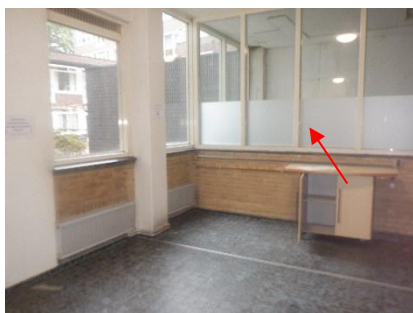
Aanzicht kit, beglazing, wasruimte begane grond

Eindcontrole:

Er dient een eindcontrole door een door RvA geaccrediteerde (ISO 17020) inspectie-instelling te worden uitgevoerd volgens NEN 2990, onderdeel visuele inspectie en onderdeel luchtmetingen.

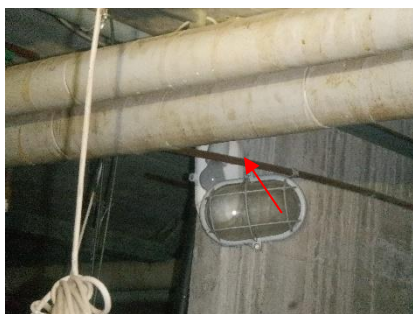
Aanzicht pakking, lampfitting kruipruimte

Eindcontrole:

Er dient een eindcontrole door een door RvA geaccrediteerde (ISO 17020) inspectie-instelling te worden uitgevoerd volgens NEN 2990, onderdeel visuele inspectie en onderdeel luchtmetingen.

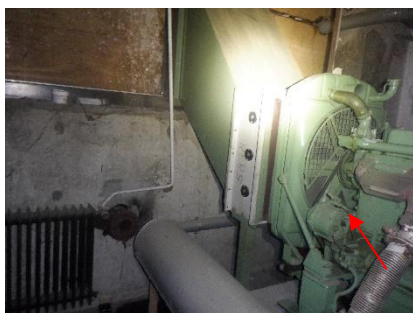
Aanzicht pakking, traforuimte, trafo tussen flens kelder

Eindcontrole:

Het werkgebied dient afgezet/gemarkeerd te worden. Het bedrijf dat de asbestverwijderingswerkzaamheden uitvoert, dient de best bestaande technieken toe te passen. Er dienen bronmaatregelen genomen te worden om vezelemisatie te voorkomen. De te nemen bronmaatregelen en te gebruiken persoonlijke beschermingsmiddelen dienen vastgelegd te zijn in een Risico Inventarisatie Evaluatie (RI&E). Er dient een visuele inspectie conform NEN2990 hoofdstuk "Visuele Inspectie." te worden uitgevoerd van het gehele werkgebied. Verwijdering van asbest in risicoklasse 1 kan, onder strenge voorwaarden, ook geschieden door niet gecertificeerde bedrijven (zie website <http://www.infomil.nl>). Wij adviseren het verwijderen van asbest in risicoklasse 1 te laten uitvoeren door een gecertificeerd asbestverwijderingsbedrijf om de hierboven genoemde reden.

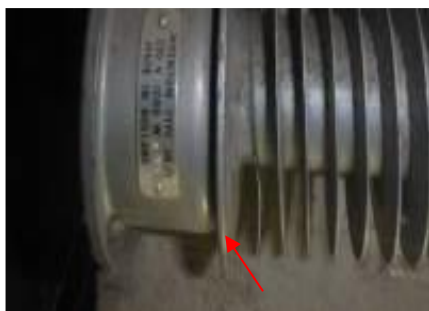
Aanzicht pakking, radiator tussen flens liftkamer 1

Eindcontrole:

Het werkgebied dient afgezet/gemarkeerd te worden. Het bedrijf dat de asbestverwijderingswerkzaamheden uitvoert, dient de best bestaande technieken toe te passen. Er dienen bronmaatregelen genomen te worden om vezelemisatie te voorkomen. De te nemen bronmaatregelen en te gebruiken persoonlijke beschermingsmiddelen dienen vastgelegd te zijn in een Risico Inventarisatie Evaluatie (RI&E). Er dient een visuele inspectie conform NEN2990 hoofdstuk "Visuele Inspectie." te worden uitgevoerd van het gehele werkgebied. Verwijdering van asbest in risicoklasse 1 kan, onder strenge voorwaarden, ook geschieden door niet gecertificeerde bedrijven (zie website <http://www.infomil.nl>). Wij adviseren het verwijderen van asbest in risicoklasse 1 te laten uitvoeren door een gecertificeerd asbestverwijderingsbedrijf om de hierboven genoemde reden.

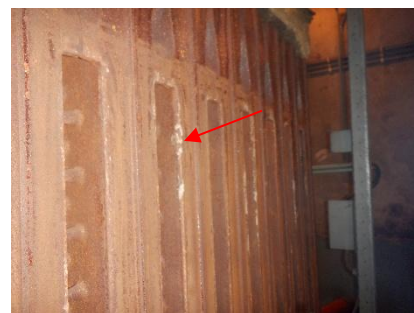
Aanzicht ketel Remeha gas 6 bj. 1968, verwerkt in ketel 1 cv ruimte

Eindcontrole:

Het werkgebied dient afgezet/gemarkeerd te worden. Het bedrijf dat de asbestverwijderingswerkzaamheden uitvoert, dient de best bestaande technieken toe te passen. Er dienen bronmaatregelen genomen te worden om vezelemisatie te voorkomen. De te nemen bronmaatregelen en te gebruiken persoonlijke beschermingsmiddelen dienen vastgelegd te zijn in een Risico Inventarisatie Evaluatie (RI&E). Er dient een visuele inspectie conform NEN2990 hoofdstuk "Visuele Inspectie." te worden uitgevoerd van het gehele werkgebied. Verwijdering van asbest in risicoklasse 1 kan, onder strenge voorwaarden, ook geschieden door niet gecertificeerde bedrijven (zie website <http://www.infomil.nl>). Wij adviseren het verwijderen van asbest in risicoklasse 1 te laten uitvoeren door een gecertificeerd asbestverwijderingsbedrijf om de hierboven genoemde reden.

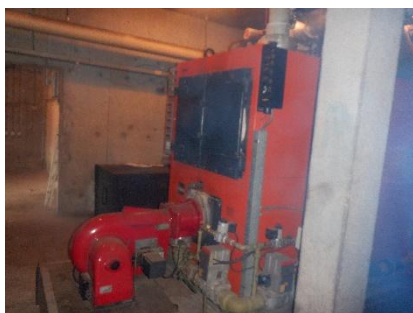
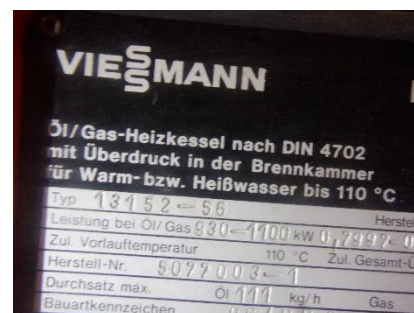
Aanzicht ketel Viessmann Paromat R. 13152-56 bj. 1980, verwerkt in ketel 2 cv ruimte

Eindcontrole:

Er dient een eindcontrole door een door RvA geaccrediteerde (ISO 17020) inspectie-instelling te worden uitgevoerd volgens NEN 2990, onderdeel visuele inspectie en onderdeel luchtmetingen.

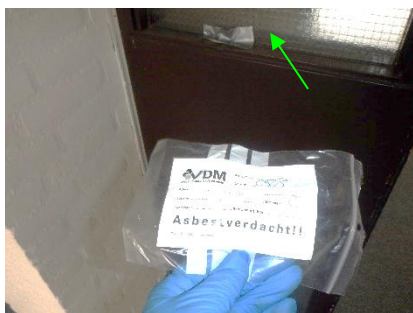
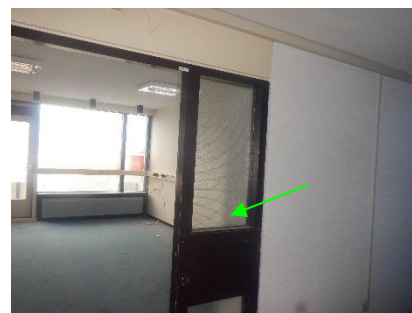
Aanzicht kit, monster 1 en 2 en kit, afdichting kozijnen centrale gang/leefruimten 7e en 8e verdieping

De kit is asbestvrij.

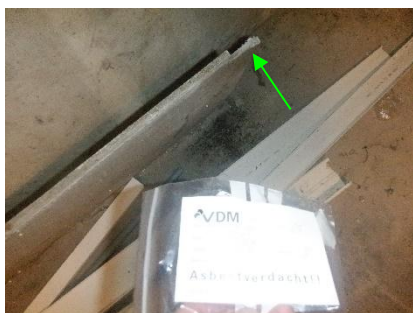
Aanzicht plaatmateriaal, monster 3 en plaatmateriaal, vloer, technische ruimte kelder

Het plaatmateriaal is asbestvrij.

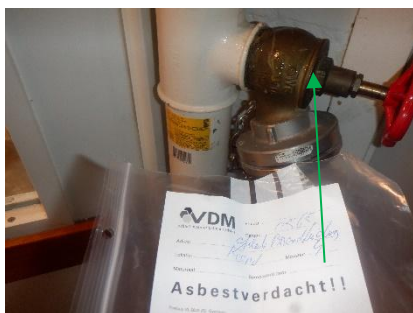
Aanzicht koord, monster 4 en koord, afsluiter, brandblusleiding kelder t/m 8e verdieping

Het koord is asbestvrij.

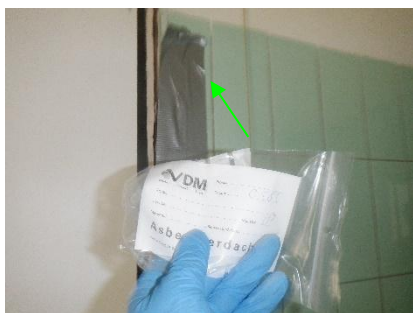
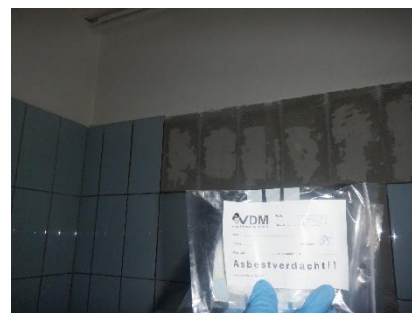
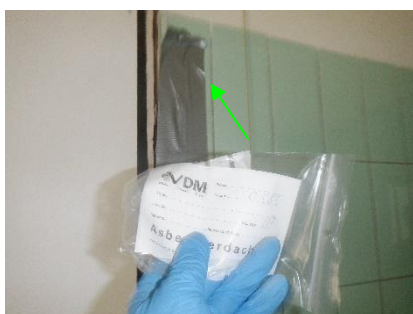
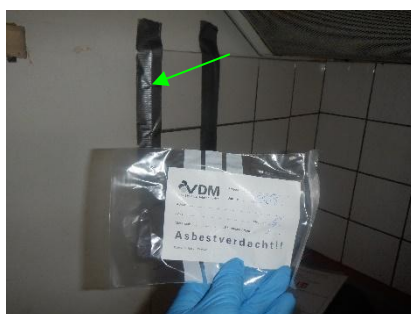
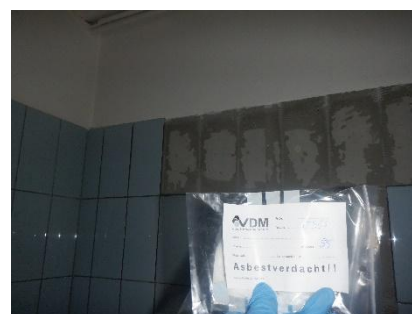
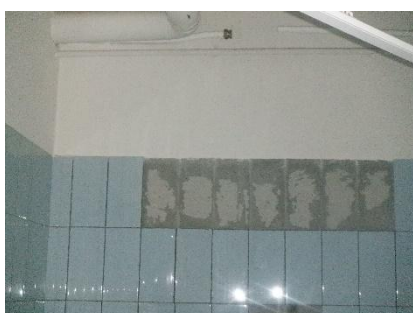
Aanzicht lijm, monster 5 t/m 10 en achter blauwe, groene en witte wandtegels kelder t/m 8e verdieping

De lijm is asbestvrij.
