From: "5.1.2e" <5.1.2e@petruscanisius.nl>
Sent: 24/01/2023 23:55:25
To: "5.1.2e" <5.1.2e@nijmegen.nl>, "5.1.2e" <5.1.2e@nijmegen.nl>
Cc: "5.1.2e" <5.1.2e@josephscholen.nl>
Subject: informatie basisschool Petrus Canisius

basisschool Petrus Canisius

Inventarisatie & maken proefsleuven

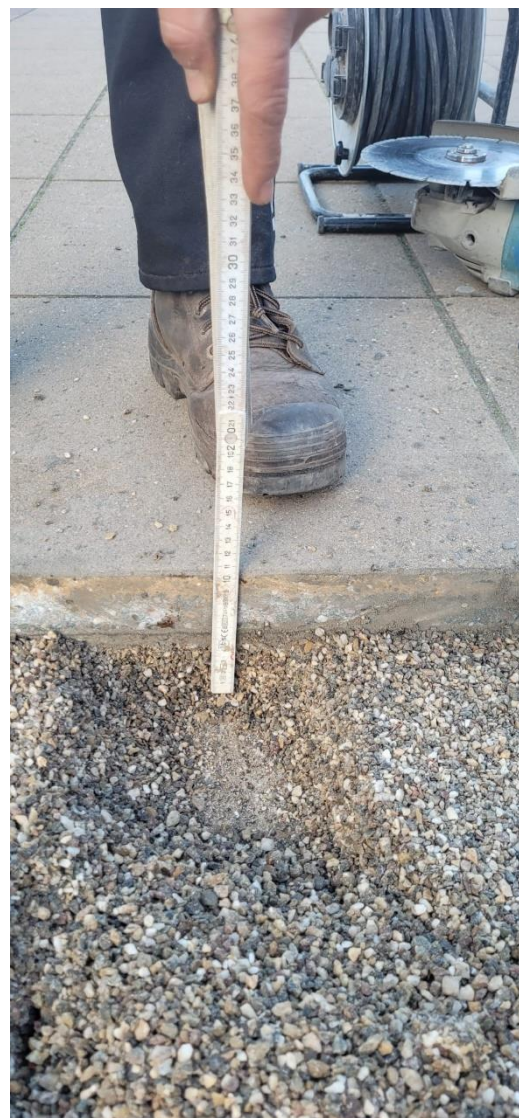
Figuur 2 opbouwhoogte vanaf dakbedekking tot bovenzijde tegel is ca. 10 cm. Dit is gemeten op het hoogste punt van het schoolplein.

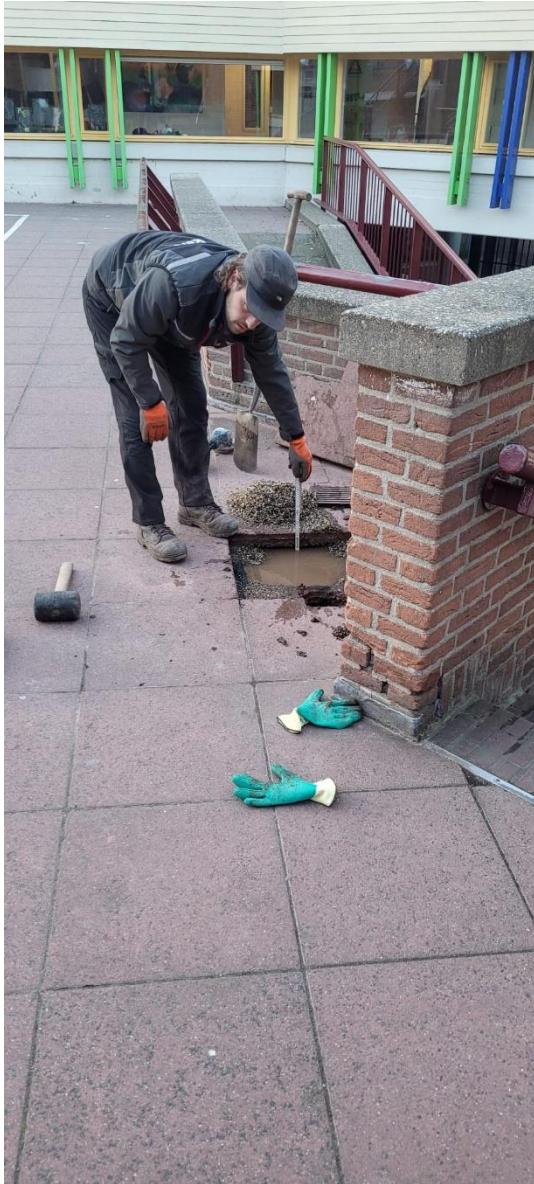
Momenteel voldoet de opbouw/ situatie niet conform de vakrichtlijn gesloten dakbedekkingssystemen. Daarnaast zijn er géén afwateringsmogelijkheden voorzien in de splitlaag, wat betekent dat het water onder de tegels of toekomstige voorziening alleen weg kan door middel van verdamping en/ of 'overstroming' over trappen/loodslabbe. Dit is ons inzien geen ideale situatie. Zeker omdat er momenteel nog steeds lekkages aanwezig zijn in onderliggend gebouw. Helaas is het ook niet mogelijk om een ontwateringsvoorziening te realiseren, omdat de pakketopbouw van split 'maar' 5 cm is. Het verslepen van een afvoer in dit pakket is niet mogelijk. Oppervlakkig hemelwater stroomt wel af richting afvoerputjes en functioneert.

Figuur 3 het hemelwater stroomt door de split laag richting het laagste deel van het dak en blijft daar staan. Overtollig water zal over moeten stromen.

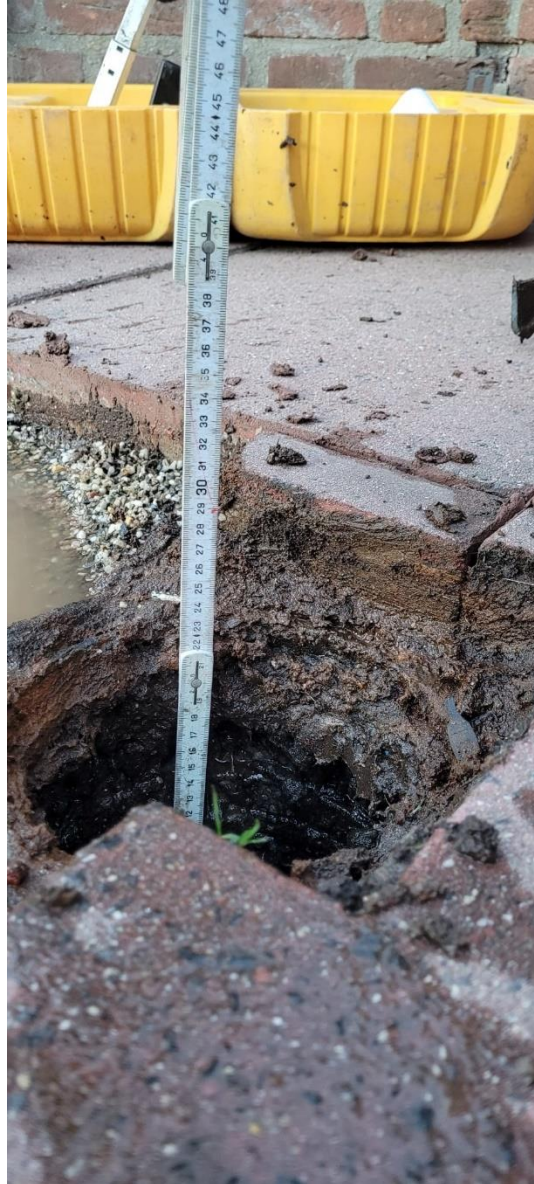
Figuur 4 vermoedelijke opbouwhoogte vanaf (beton)dek tot bovenzijde tegel is ca. 30 cm.
