**From:** "5.1.2e" <5.1.2e@petruscanisius.nl>  
**Sent:** 24/01/2023 23:55:25  
**To:** "5.1.2e" <5.1.2e@nijmegen.nl>, "5.1.2e" <5.1.2e@nijmegen.nl>  
**Cc:** "5.1.2e" <5.1.2e@josephscholen.nl>  
**Subject:** informatie basisschool Petrus Canisius

basisschool Petrus Canisius

## Inventarisatie & maken proefsleuven

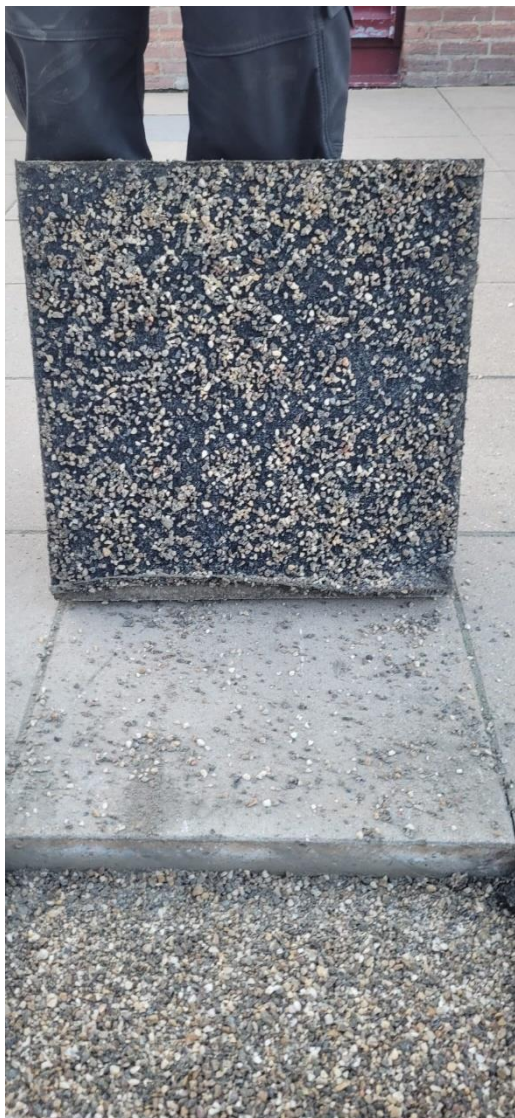
*Figuur 1 betontegel 50x50x5 cm met hieraan het 'onbekende' doek. Doek zit los, maar door vorst verkleefd aan de tegel.*

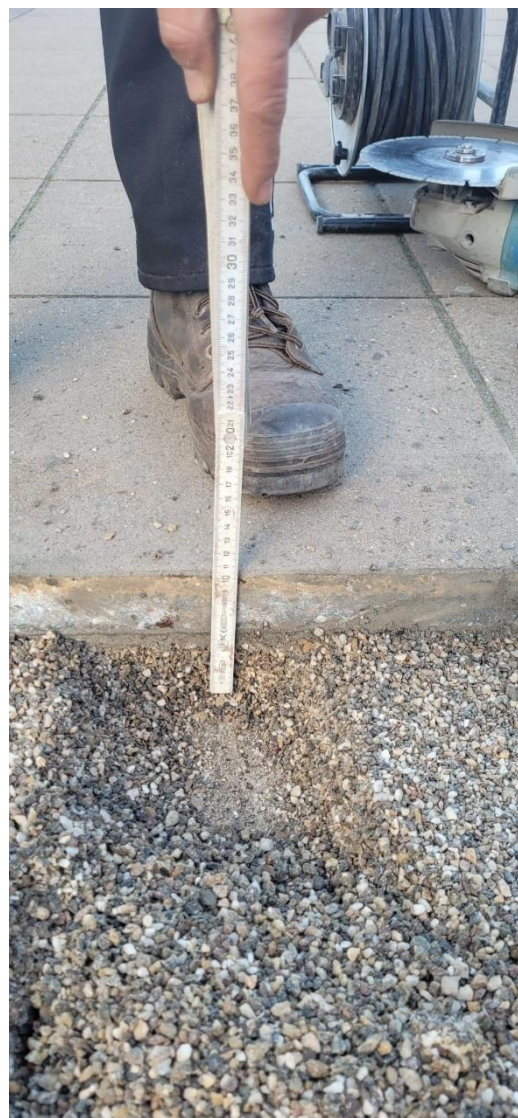
*Figuur 2 opbouwhoogte vanaf dakbedekking tot bovenzijde tegel is ca. 10 cm. Dit is gemeten op het hoogste punt van het schoolplein.*

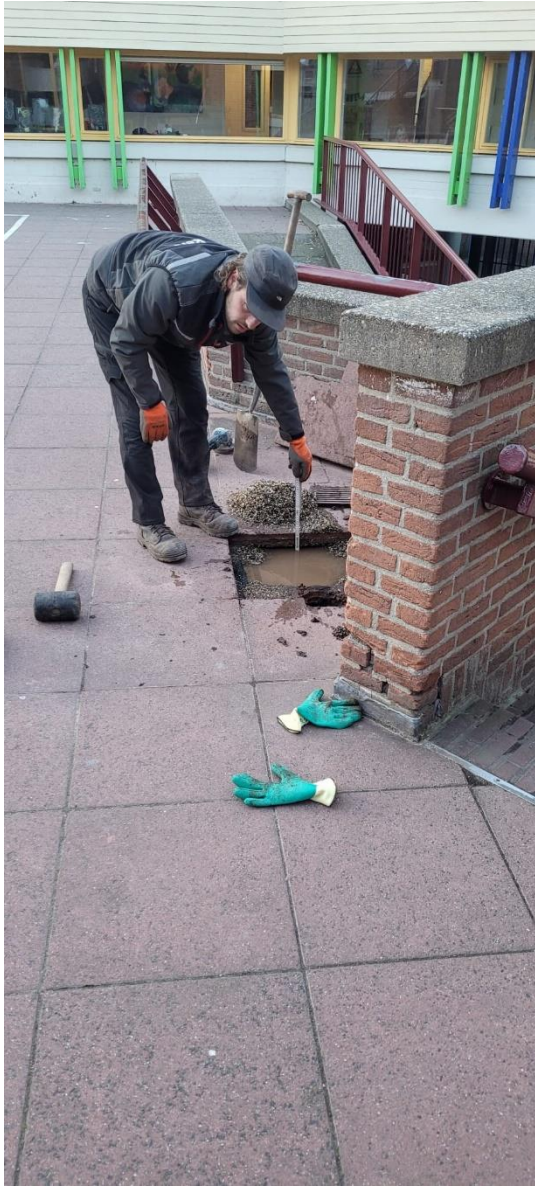
Daarnaast nemen wij aan dat het hele schoolplein door middel van oppervlakkige afstroming over de tegels ontwaterd richting de afvoerputjes. Er zijn zeer waarschijnlijk géén onderuitlopen aanwezig, welke het water dat zich ophoopt in de splitlaag afvoeren. Dat blijkt uit dat op de 'hoge' delen van het schoolplein de splitlaag 'droog' is. Richting en nabij de afvoeren (putjes) staat er water in de splitlaag. Hieruit nemen wij aan dat het water alleen door middel van verdamping uit de splitlaag kan verdwijnen. Anderzijds kan het water dusdanig opstuwten dat het 'overloopt' bij trappen of anderzijds over de loodslabbe (zou lekkage kunnen betekenen in onderliggende ruimtes).

Momenteel voldoet de opbouw/ situatie niet conform de vakrichtlijn gesloten dakbedekkingssystemen. Daarnaast zijn er géén afwateringsmogelijkheden voorzien in de splitlaag, wat betekent dat het water onder de tegels of toekomstige voorziening alleen weg kan door middel van verdamping en/ of 'overstroming' over trappen/loodslabbe. Dit is ons inzien geen ideale situatie. Zeker omdat er momenteel nog steeds lekkages aanwezig zijn in onderliggend gebouw. Helaas is het ook niet mogelijk om een ontwateringsvoorziening te realiseren, omdat de pakketopbouw van split 'maar' 5 cm is. Het verslepen van een afvoer in dit pakket is niet mogelijk. Oppervlakkig hemelwater stroomt wel af richting afvoerputjes en functioneert.

*Figuur 3 het hemelwater stroomt door de split laag richting het laagste deel van het dak en blijft daar staan. Overtollig water zal over moeten stromen.*

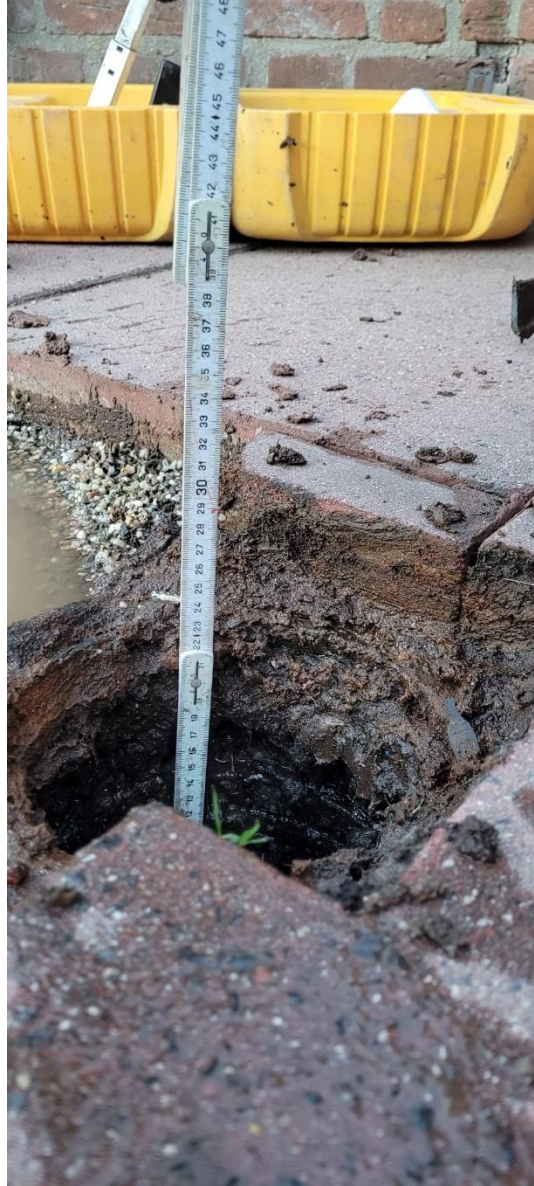
*Figuur 4 vermoedelijke opbouwhoogte vanaf (beton)dek tot bovenzijde tegel is ca. 30 cm.*

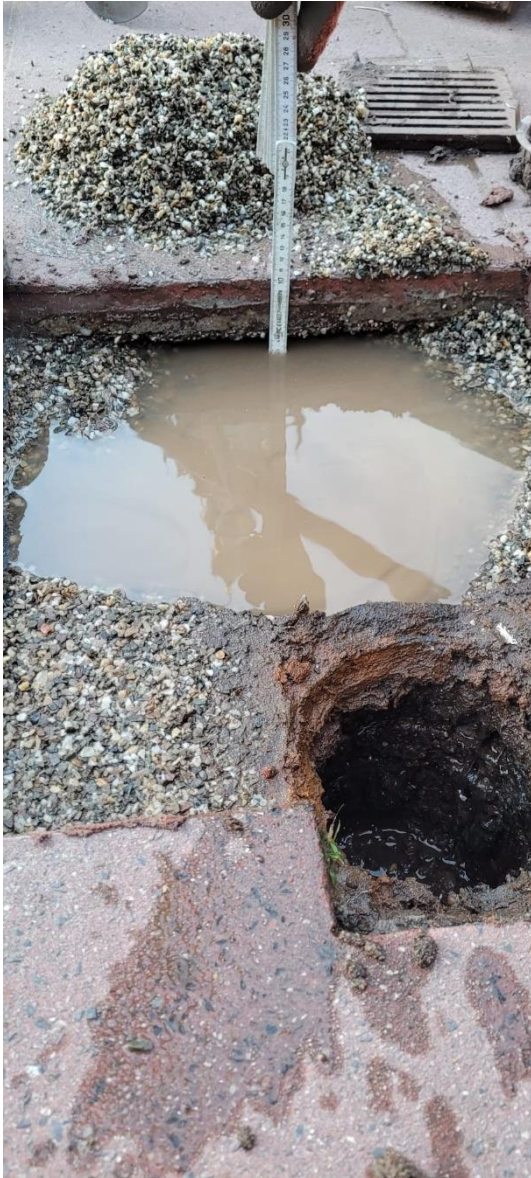
*Figuur 5 opbouwhoogte vanaf dakbedekking tot bovenzijde tegel is ca. 10 cm. Dit is gemeten op het laagste punt van het schoolplein.*

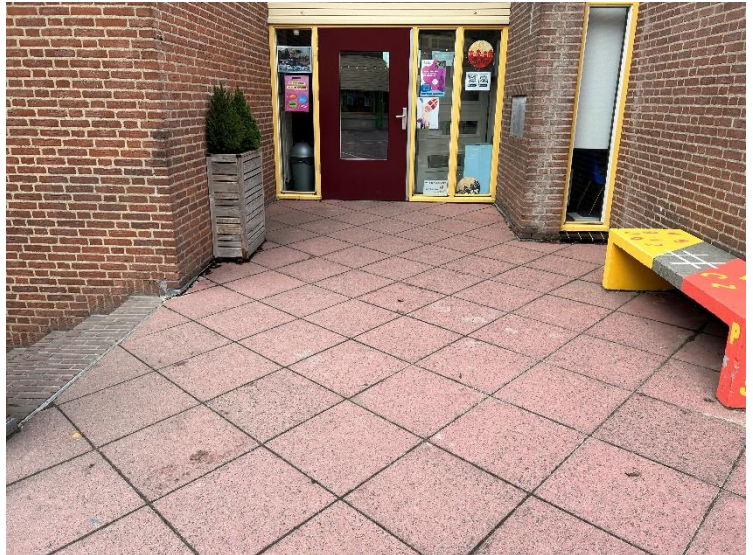
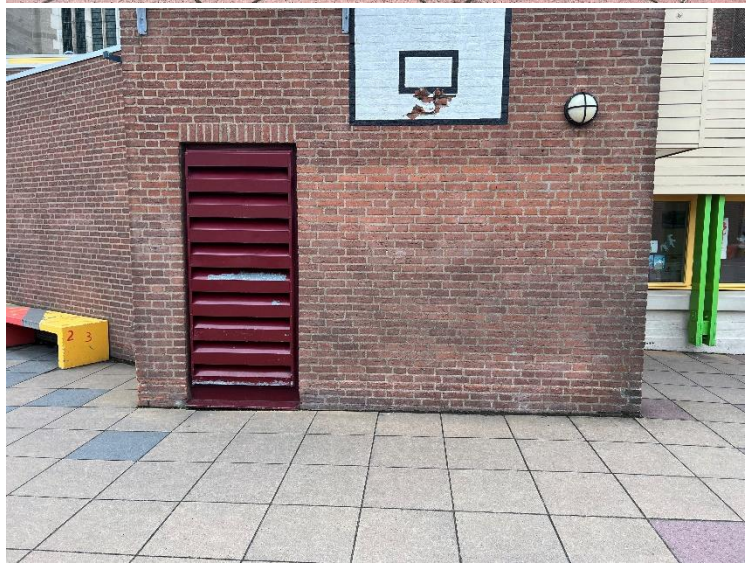
Zoals eerder al vastgesteld was (30-11-2022) tijdens de rondgang met 5.1.2e, 5.1.2e 5.1.2e (beide Petrus Canisius) & 5.1.2e (Jonkers daktuinen), voldoet het dak momenteel niet conform de vakrichtlijn gesloten dakbedekkingssystemen. In deze vakrichtlijn staat namelijk dat de dakbedekking minimaal 120mm<sup>1</sup> boven de watervoerende laag moet zitten. De watervoerende laag is in dit geval de betontegel.

*Figuur 6 te zien is dat de opstandhoogtes niet voldoen. De dakbedekking moet minimaal 120 boven de tegel uitkomen en daarbij afgewerkt te worden met een loodslabbe.*
