## ACTUALISEREND BODEMONDERZOEK

St. Jacobslaan 96A in Nijmegen

**Rapportnummer:** 221606/R01

**Datum:** 21 juni 2024

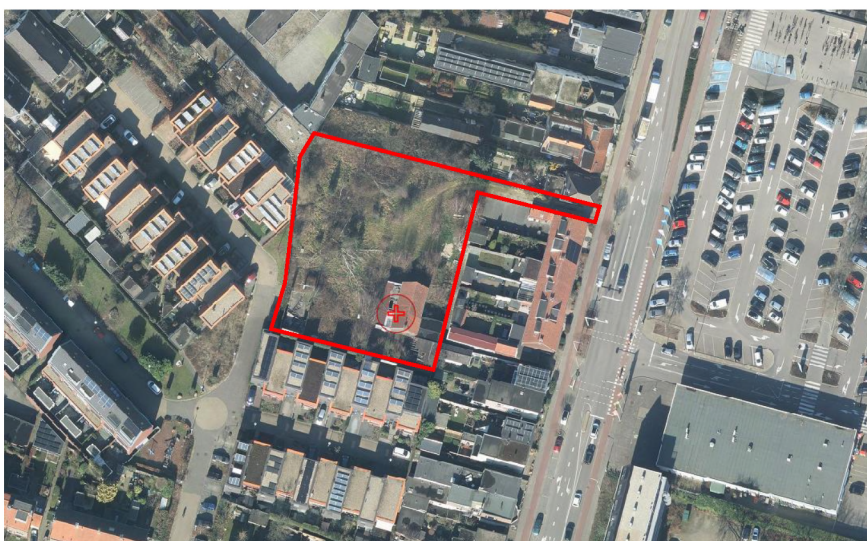
Afbeelding 1: Luchtfoto onderzoekslocatie (bron 4G)

De situering van de onderzoekslocatie is op onderstaande afbeelding aangegeven.

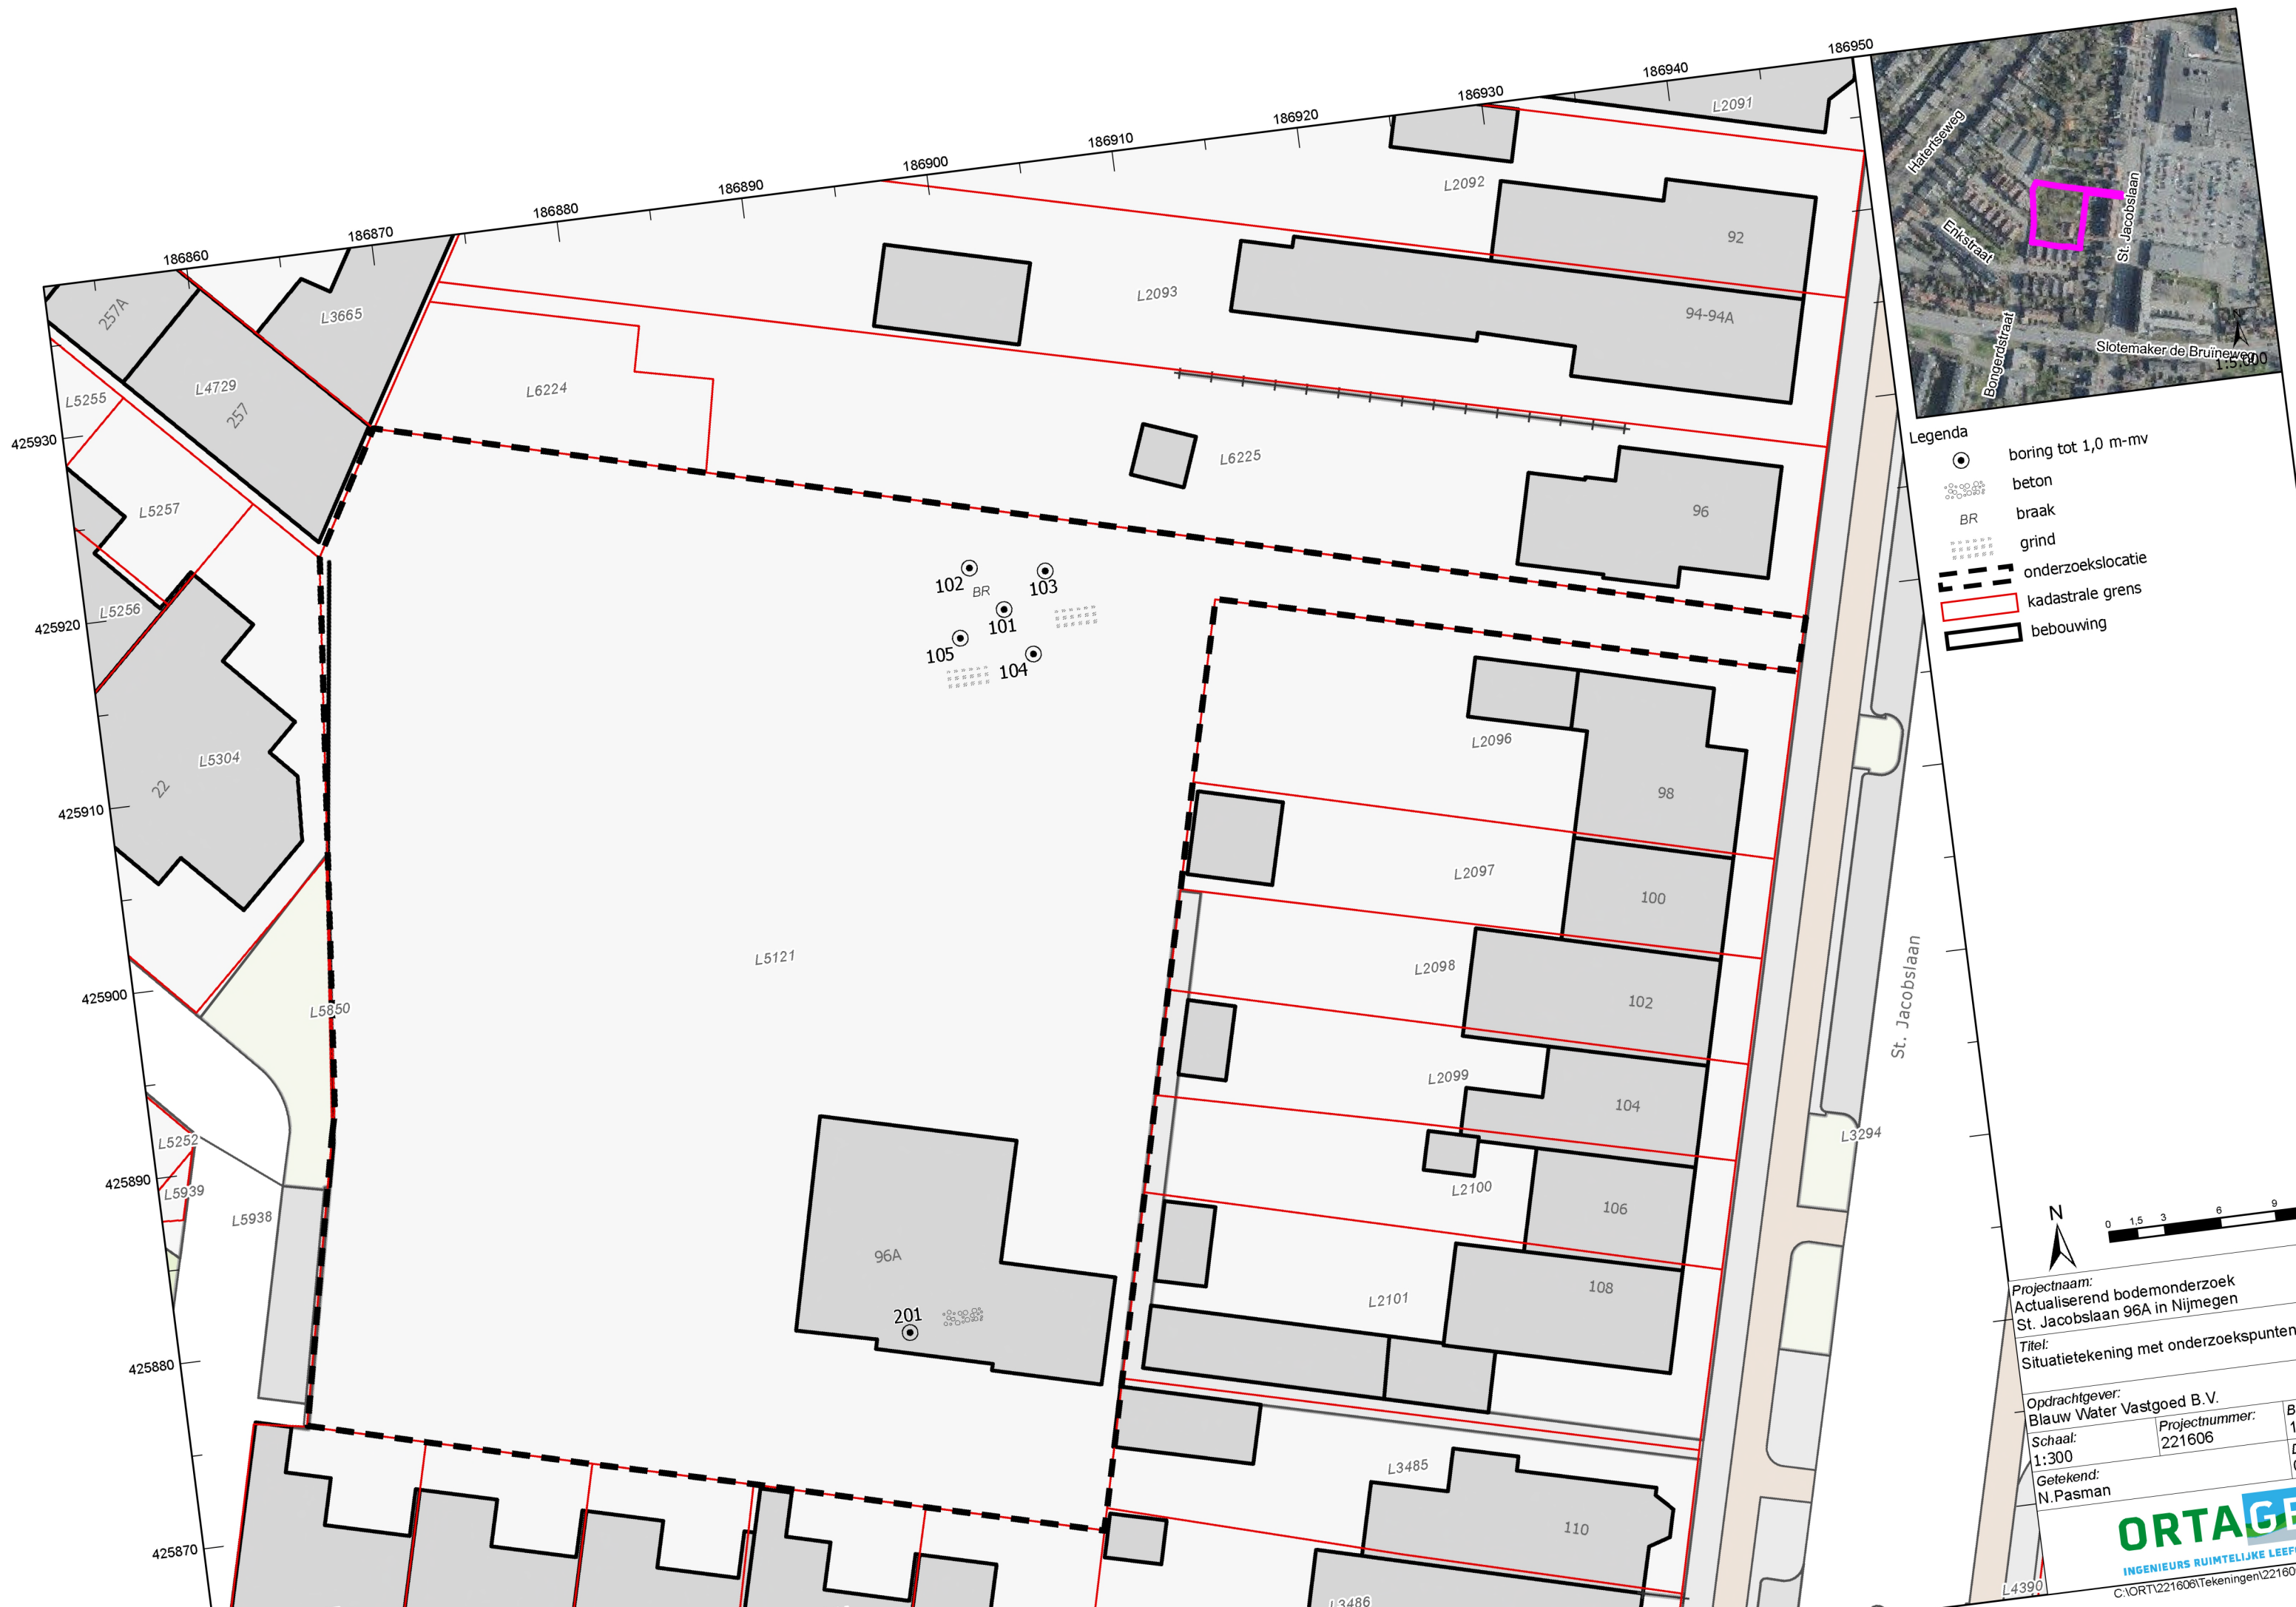
### Situatietekening met onderzoekspunten

In onderstaande tabel is de uitvoeringsdatum en de verantwoordelijke monsternemer van het veldonderzoek weergegeven. De onderzoekspunten zijn weergegeven op de situatietekening in bijlage 1.

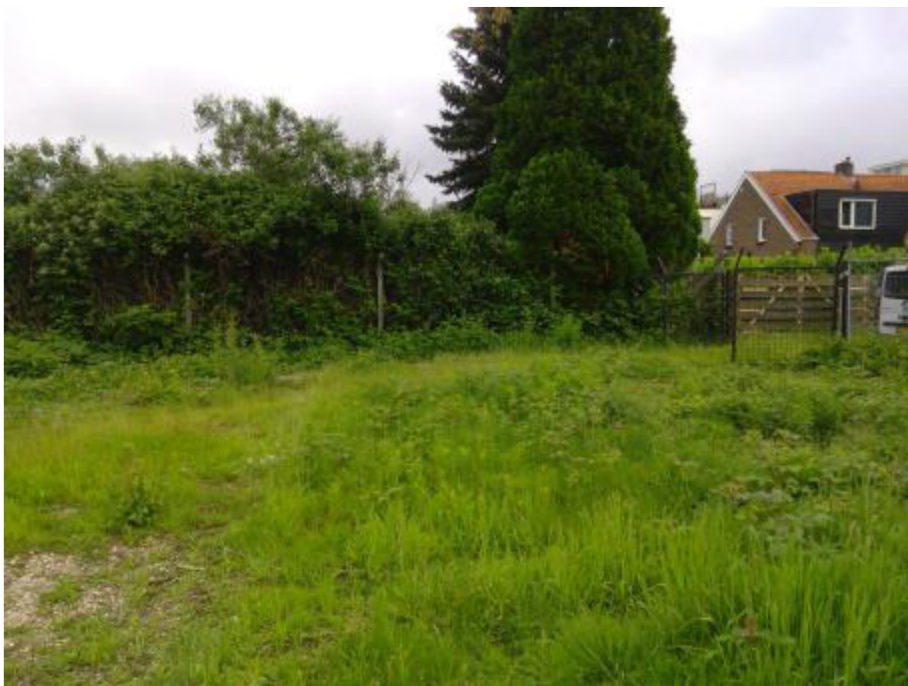
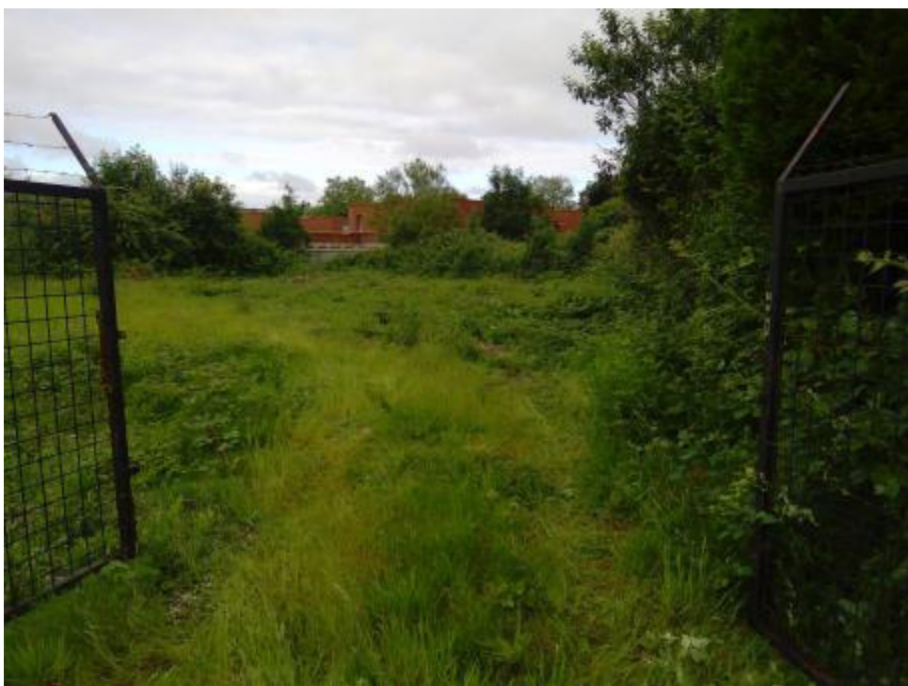
Omgeving boringen 101 t/m 105; actualiserend bodemonderzoek verontreiniging met nikkel in grond

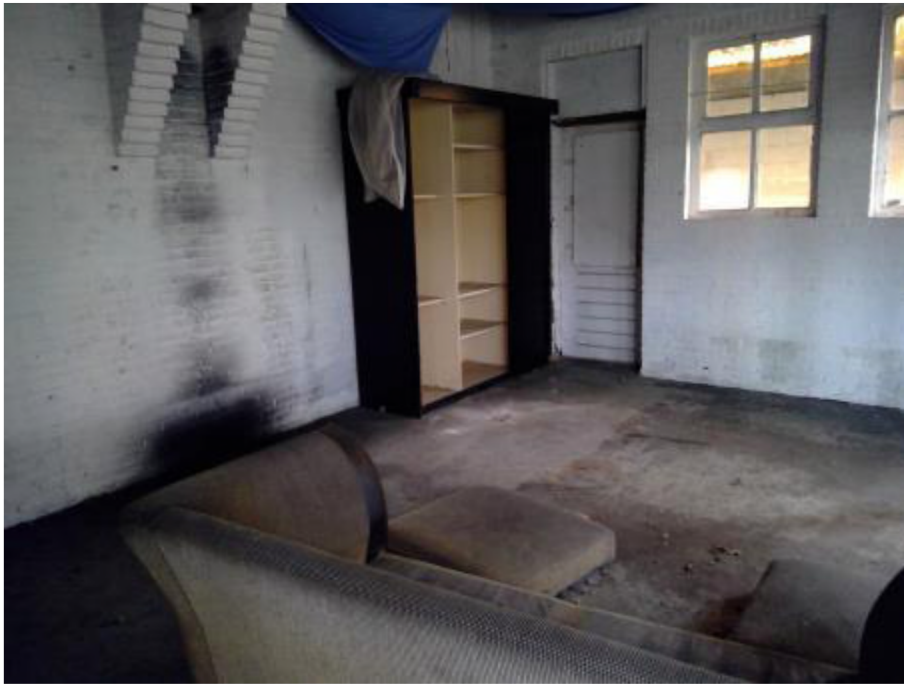
In de bodem direct onder de betonverharding ter plaatse van de voormalige werkplaats zijn geen waarnemingen gedaan die een aanwijzing vormen voor de aanwezigheid van een bodemverontreiniging. In de gecontroleerde bodemlagen blijkt de olie-waterreactie negatief.

Omgeving boringen 201; aanvullend bodemonderzoek glycolen t.p.v. de vml. opslag van antivries in de vml. werkplaats
