Woonzorgcentrum Nijeveld
Heyendaalseweg 117 te Nijmegen

M240565

Asbestinventarisatie conform het certificatieschema voor het procescertificaat asbestinventarisatie dat is vastgesteld door de Stichting Ascert als bedoeld in artikel 1.5a, onderdeel c, van het Arbeidsomstandighedenbesluit.

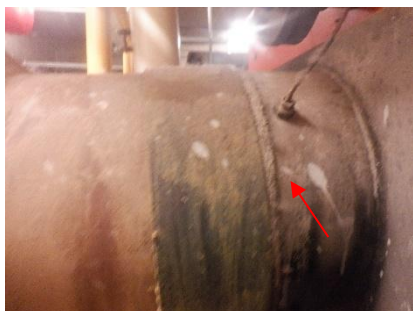
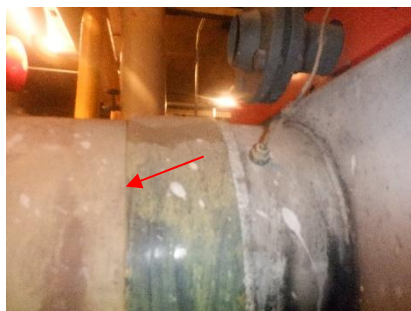
Aanzicht doek tussen beugels en cv ruimte

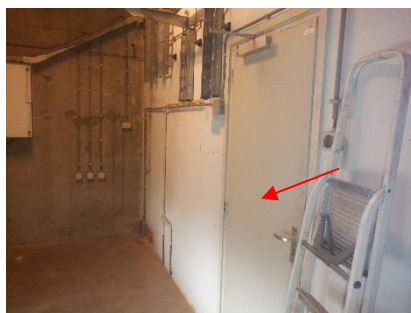
Aanzicht board, deur liftmachinekamer

Het werkgebied dient afgezet/gemarkeerd te worden. Het bedrijf dat de asbestverwijderingswerkzaamheden uitvoert, dient de best bestaande technieken toe te passen. Er dienen bronmaatregelen genomen te worden om vezelemisatie te voorkomen. De te nemen bronmaatregelen en te gebruiken persoonlijke beschermingsmiddelen dienen vastgelegd te zijn in een Risico Inventarisatie Evaluatie (RI&E). Er dient een visuele inspectie conform NEN2990 hoofdstuk "Visuele Inspectie." te worden uitgevoerd van het gehele werkgebied. Verwijdering van asbest in risicoklasse 1 kan, onder strenge voorwaarden, ook geschieden door niet gecertificeerde bedrijven (zie website <http://www.infomil.nl>). Wij adviseren het verwijderen van asbest in risicoklasse 1 te laten uitvoeren door een gecertificeerd asbestverwijderingsbedrijf om de hierboven genoemde reden.

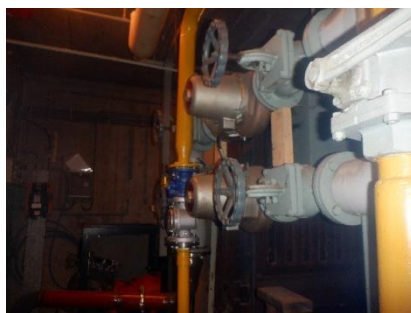
Aanzicht pakking, tussen flensen en afsluiters kelder en cv ruimte

Het werkgebied dient afgezet/gemarkeerd te worden. Het bedrijf dat de asbestverwijderingswerkzaamheden uitvoert, dient de best bestaande technieken toe te passen. Er dienen bronmaatregelen genomen te worden om vezelemissie te voorkomen. De te nemen bronmaatregelen en te gebruiken persoonlijke beschermingsmiddelen dienen vastgelegd te zijn in een Risico Inventarisatie Evaluatie (RI&E). Er dient een visuele inspectie conform NEN2990 hoofdstuk "Visuele Inspectie." te worden uitgevoerd van het gehele werkgebied. Verwijdering van asbest in risicoklasse 1 kan, onder strenge voorwaarden, ook geschieden door niet gecertificeerde bedrijven (zie website <http://www.infomil.nl>). Wij adviseren het verwijderen van asbest in risicoklasse 1 te laten uitvoeren door een gecertificeerd asbestverwijderingsbedrijf om de hierboven genoemde reden.

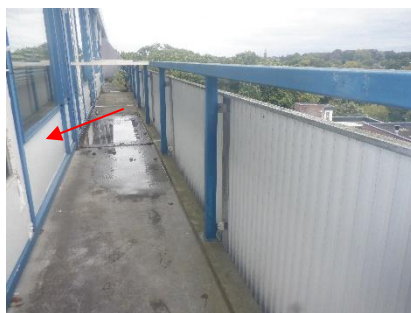
Aanzicht vlakke plaat, borstwering in buitenkozijn 1e t/m 8e verdieping

Na aanvullend onderzoek op de spouwmuren (t.b.v. vochtkering) is mogelijk om de bron conform risicoklasse 1 te verwijderen. De bron is bemonsterd door 5.1.2e (5.1.2e) medewerker van B&C Milieuconsultancy B.V. te Nijmegen.

Er dient een eindcontrole door een door RvA geaccrediteerde (ISO 17020) inspectie-instelling te worden uitgevoerd volgens NEN 2990, onderdeel visuele inspectie.

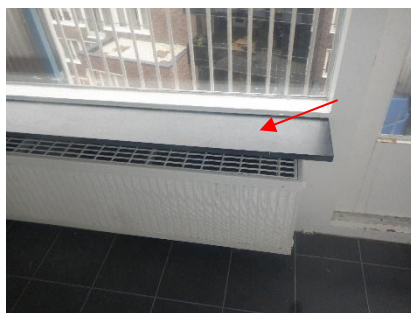
Aanzicht vensterbank, tegen kozijn binnenzijde ruimte begane grond t/m 8e verdieping

Het werkgebied dient afgezet/gemarkeerd te worden. Het bedrijf dat de asbestverwijderingswerkzaamheden uitvoert, dient de best bestaande technieken toe te passen. Er dienen bronmaatregelen genomen te worden om vezelemissie te voorkomen. De te nemen bronmaatregelen en te gebruiken persoonlijke beschermingsmiddelen dienen vastgelegd te zijn in een Risico Inventarisatie Evaluatie (RI&E). Er dient een visuele inspectie conform NEN2990 hoofdstuk "Visuele Inspectie." te worden uitgevoerd van het gehele werkgebied. Verwijdering van asbest in risicoklasse 1 kan, onder strenge voorwaarden, ook geschieden door niet gecertificeerde bedrijven (zie website <http://www.infomil.nl>). Wij adviseren het verwijderen van asbest in risicoklasse 1 te laten uitvoeren door een gecertificeerd asbestverwijderingsbedrijf om de hierboven genoemde reden.

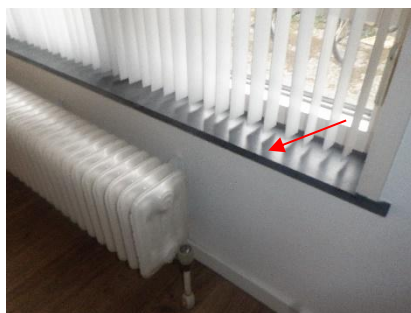
Aanzicht vensterbank, ingemetseld begane grond t/m 8e verdieping

Er dient een eindcontrole door een door RvA geaccrediteerde (ISO 17020) inspectie-instelling te worden uitgevoerd volgens NEN 2990, onderdeel visuele inspectie en onderdeel luchtmetingen.

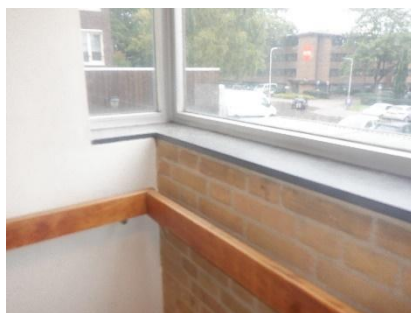
Aanzicht vensterbank, op metselwerk voor kozijn trappenhuis begane grond t/m 8e verdieping en wasruimte

Het werkgebied dient afgezet/gemarkeerd te worden. Het bedrijf dat de asbestverwijderingswerkzaamheden uitvoert, dient de best bestaande technieken toe te passen. Er dienen bronmaatregelen genomen te worden om vezelemissie te voorkomen. De te nemen bronmaatregelen en te gebruiken persoonlijke beschermingsmiddelen dienen vastgelegd te zijn in een Risico Inventarisatie Evaluatie (RI&E). Er dient een visuele inspectie conform NEN2990 hoofdstuk "Visuele Inspectie." te worden uitgevoerd van het gehele werkgebied. Verwijdering van asbest in risicoklasse 1 kan, onder strenge voorwaarden, ook geschieden door niet gecertificeerde bedrijven (zie website <http://www.infomil.nl>). Wij adviseren het verwijderen van asbest in risicoklasse 1 te laten uitvoeren door een gecertificeerd asbestverwijderingsbedrijf om de hierboven genoemde reden.

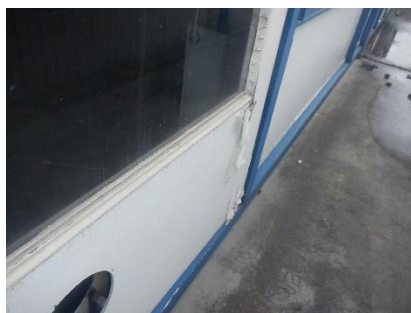
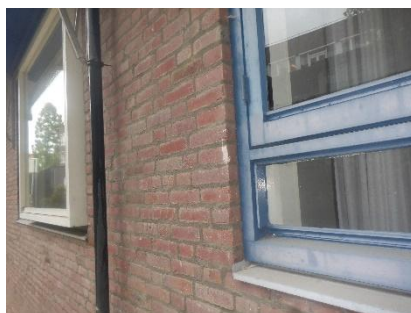
Aanzicht en beglazingkit, in kozijnen kelder t/m 8e verdieping

Er dient een eindcontrole door een door RvA geaccrediteerde (ISO 17020) inspectie-instelling te worden uitgevoerd volgens NEN 2990, onderdeel visuele inspectie.

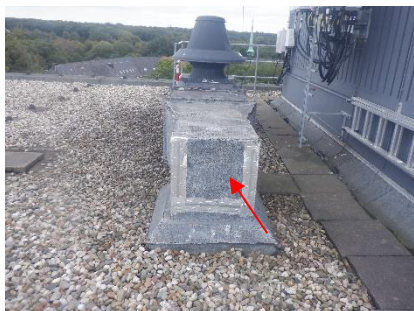
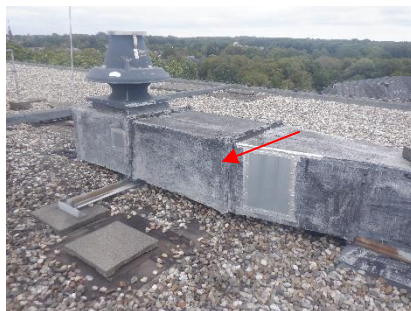
Aanzicht bitumen, rondom luchtkanaal dak

Er dient een eindcontrole door een door RvA geaccrediteerde (ISO 17020) inspectie-instelling te worden uitgevoerd volgens NEN 2990, onderdeel visuele inspectie en onderdeel luchtmetingen.

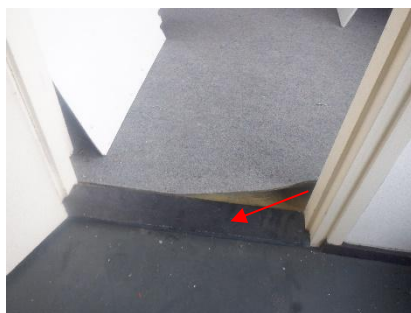
Aanzicht dorpel, opslagkast en verblijfsruimte kelder en 8e verdieping

Er dient een eindcontrole door een door RvA geaccrediteerde (ISO 17020) inspectie-instelling te worden uitgevoerd volgens NEN 2990, onderdeel visuele inspectie en onderdeel luchtmetingen.

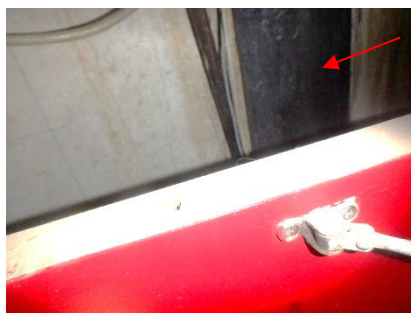
Aanzicht vensterbank, werkplaats kelder

Het werkgebied dient afgezet/gemarkeerd te worden. Het bedrijf dat de asbestverwijderingswerkzaamheden uitvoert, dient de best bestaande technieken toe te passen. Er dienen bronmaatregelen genomen te worden om vezelemisatie te voorkomen. De te nemen bronmaatregelen en te gebruiken persoonlijke beschermingsmiddelen dienen vastgelegd te zijn in een Risico Inventarisatie Evaluatie (RI&E). Er dient een visuele inspectie conform NEN2990 hoofdstuk "Visuele Inspectie." te worden uitgevoerd van het gehele werkgebied. Verwijdering van asbest in risicoklasse 1 kan, onder strenge voorwaarden, ook geschieden door niet gecertificeerde bedrijven (zie website <http://www.infamil.nl>). Wij adviseren het verwijderen van asbest in risicoklasse 1 te laten uitvoeren door een gecertificeerd asbestverwijderingsbedrijf om de hierboven genoemde reden.

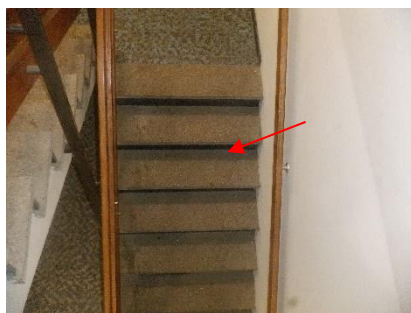
Aanzicht plaatmateriaal, stootbord trappenhuis kelder richting begane grond

Er dient een eindcontrole door een door RvA geaccrediteerde (ISO 17020) inspectie-instelling te worden uitgevoerd volgens NEN 2990, onderdeel visuele inspectie en onderdeel luchtmetingen.

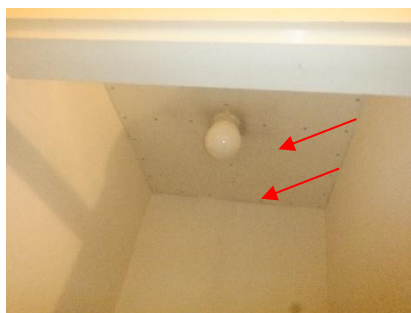
Aanzicht board, plafond toiletgroep en wand bergkast kelder en begane grond

Er dient een eindcontrole door een door RvA geaccrediteerde (ISO 17020) inspectie-instelling te worden uitgevoerd volgens NEN 2990, onderdeel visuele inspectie en onderdeel luchtmetingen.

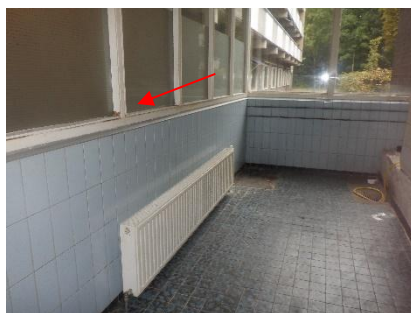
Aanzicht kit, beglazing, wasruimte begane grond

Het werkgebied dient afgezet/gemarkeerd te worden. Het bedrijf dat de asbestverwijderingswerkzaamheden uitvoert, dient de best bestaande technieken toe te passen. Er dienen bronmaatregelen genomen te worden om vezelemisatie te voorkomen. De te nemen bronmaatregelen en te gebruiken persoonlijke beschermingsmiddelen dienen vastgelegd te zijn in een Risico Inventarisatie Evaluatie (RI&E). Er dient een visuele inspectie conform NEN2990 hoofdstuk "Visuele Inspectie." te worden uitgevoerd van het gehele werkgebied. Verwijdering van asbest in risicoklasse 1 kan, onder strenge voorwaarden, ook geschieden door niet gecertificeerde bedrijven (zie website <http://www.infomil.nl>). Wij adviseren het verwijderen van asbest in risicoklasse 1 te laten uitvoeren door een gecertificeerd asbestverwijderingsbedrijf om de hierboven genoemde reden.

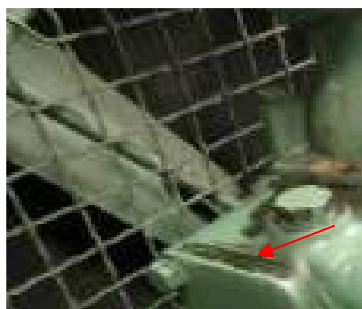
Aanzicht pakking, traforuimte, trafo tussen flens kelder

Het werkgebied dient afgezet/gemarkeerd te worden. Het bedrijf dat de asbestverwijderingswerkzaamheden uitvoert, dient de best bestaande technieken toe te passen. Er dienen bronmaatregelen genomen te worden om vezelemisatie te voorkomen. De te nemen bronmaatregelen en te gebruiken persoonlijke beschermingsmiddelen dienen vastgelegd te zijn in een Risico Inventarisatie Evaluatie (RI&E). Er dient een visuele inspectie conform NEN2990 hoofdstuk "Visuele Inspectie." te worden uitgevoerd van het gehele werkgebied. Verwijdering van asbest in risicoklasse 1 kan, onder strenge voorwaarden, ook geschieden door niet gecertificeerde bedrijven (zie website <http://www.infomil.nl>). Wij adviseren het verwijderen van asbest in risicoklasse 1 te laten uitvoeren door een gecertificeerd asbestverwijderingsbedrijf om de hierboven genoemde reden.

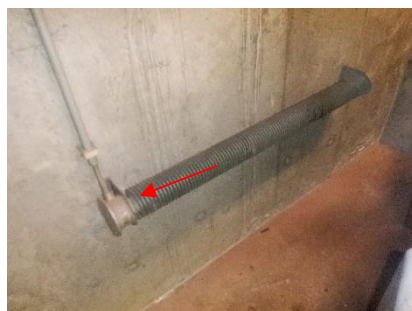
Aanzicht pakking, radiator tussen flens liftkamer 1

Het werkgebied dient afgezet/gemarkeerd te worden. Het bedrijf dat de asbestverwijderingswerkzaamheden uitvoert, dient de best bestaande technieken toe te passen. Er dienen bronmaatregelen genomen te worden om vezelemisatie te voorkomen. De te nemen bronmaatregelen en te gebruiken persoonlijke beschermingsmiddelen dienen vastgelegd te zijn in een Risico Inventarisatie Evaluatie (RI&E). Er dient een visuele inspectie conform NEN2990 hoofdstuk "Visuele Inspectie." te worden uitgevoerd van het gehele werkgebied. Verwijdering van asbest in risicoklasse 1 kan, onder strenge voorwaarden, ook geschieden door niet gecertificeerde bedrijven (zie website <http://www.infomil.nl>). Wij adviseren het verwijderen van asbest in risicoklasse 1 te laten uitvoeren door een gecertificeerd asbestverwijderingsbedrijf om de hierboven genoemde reden.

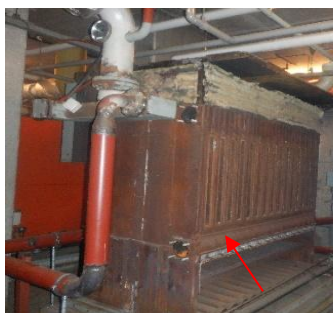
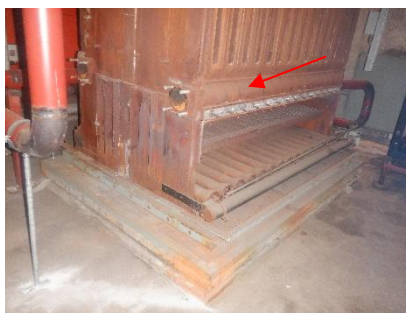
Aanzicht ketel Remeha gas 6 bj. 1968, verwerkt in ketel 1 cv ruimte

Er dient een eindcontrole door een door RvA geaccrediteerde (ISO 17020) inspectie-instelling te worden uitgevoerd volgens NEN 2990, onderdeel visuele inspectie en onderdeel luchtmetingen.

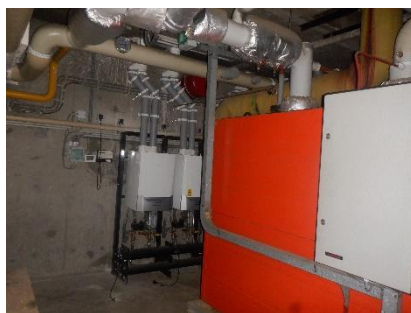
Aanzicht ketel Viessmann Paromat R. 13152-56 bj. 1980, verwerkt in ketel 2 cv ruimte

Er dient een eindcontrole door een door RvA geaccrediteerde (ISO 17020) inspectie-instelling te worden uitgevoerd volgens NEN 2990, onderdeel visuele inspectie en onderdeel luchtmetingen.

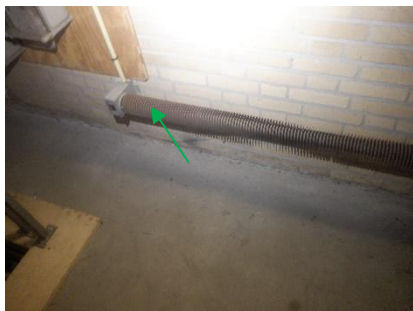
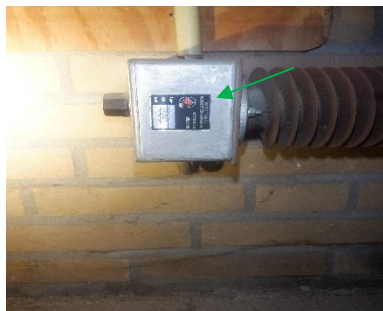
Aanzicht spiraalkachel REF 220 volt 1500 watt bj. 1987, verwerkt in spiraalkachel liftkamer 2

De spiraalkachel is asbestvrij.

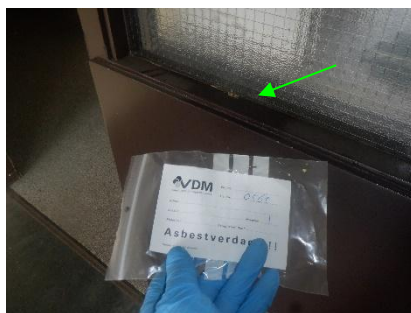
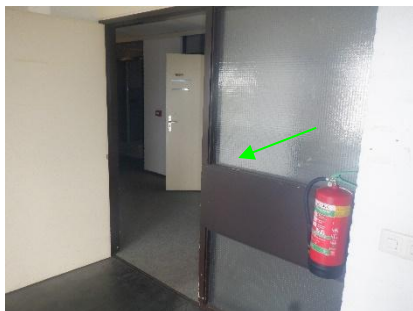
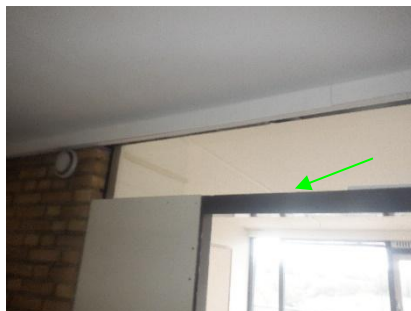
Aanzicht kit, monster 1 en 2 en kit, afdichting kozijnen centrale gang/leefruimten 7e en 8e verdieping

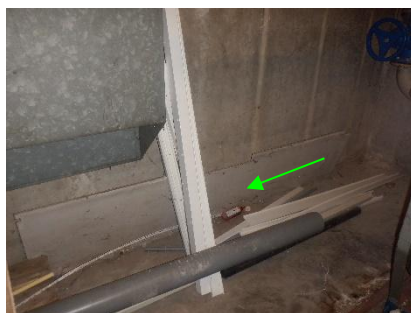
Aanzicht plaatmateriaal, monster 3 en plaatmateriaal, vloer, technische ruimte kelder

Bron	23
Omschrijving toepassing	plaatmateriaal
Plaats in/op ruimte(s)	kelder
Locatie	vloer, technische ruimte
Monster	3
Aard van materiaal	n.v.t.
Beschadigd	n.v.t.
Bereikbaarheid	n.v.t.
Verweerd	n.v.t.
Geschatte hoeveelheid	1 stuks
Bevestigingsmethode	los
Geaccrediteerd laboratorium	SGI Compliance Environmental Control Zuid
	Accreditatieverklaring NEN-EN-ISO/IEC 17025 registratienummer: L140
	uitgevoerd conform NEN 5896:2003
Analyse certificaat	A263126
Analyseresultaat	<0,1%

Het plaatmateriaal is asbestvrij.

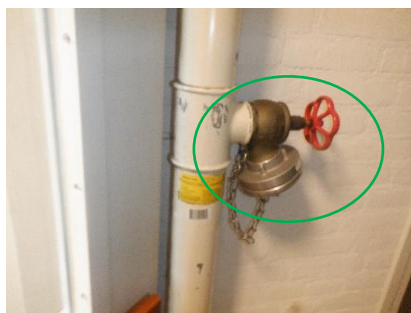
Aanzicht koord, monster 4 en koord, afsluiter, brandblusleiding kelder t/m 8e verdieping

Bron	24
Omschrijving toepassing	koord
Plaats in/op ruimte(s)	kelder t/m 8e verdieping
Locatie	afsluiter, brandblusleiding
Monster	4
Aard van materiaal	n.v.t.
Beschadigd	n.v.t.
Bereikbaarheid	n.v.t.
Verweerd	n.v.t.
Geschatte hoeveelheid	9 stuks
Bevestigingsmethode	geklemd
Geaccrediteerd laboratorium	SGI Compliance Environmental Control Zuid
	Accreditatieverklaring NEN-EN-ISO/IEC 17025 registratienummer: L140
	uitgevoerd conform NEN 5896:2003
Analyse certificaat	A263126
Analyseresultaat	<0,1%

Het koord is asbestvrij.

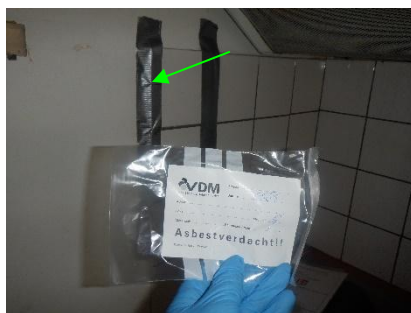
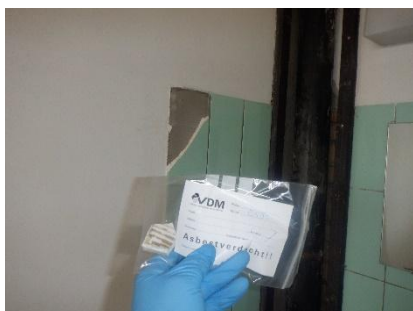
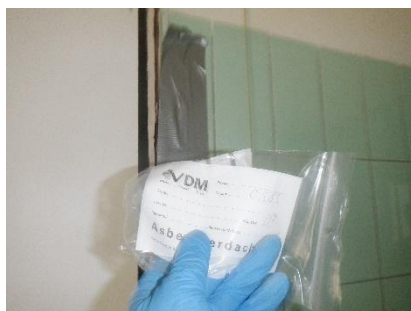
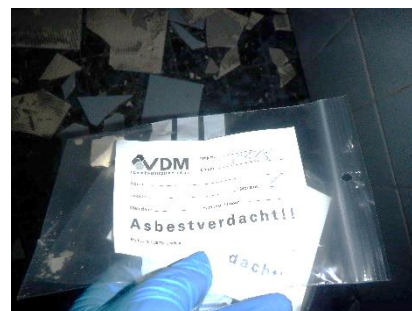
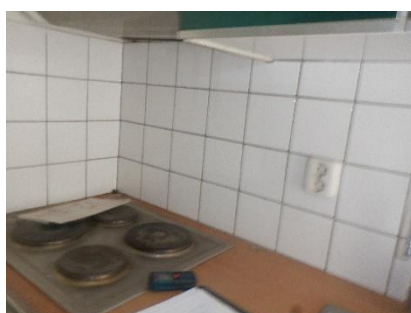
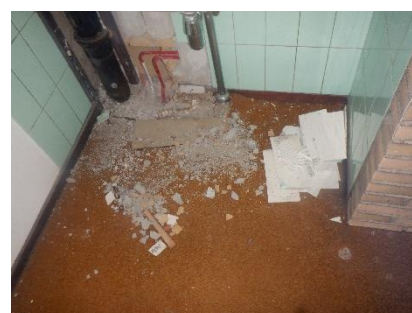
Aanzicht lijm, monster 5 t/m 10 en achter blauwe, groene en witte wandtegels kelder t/m 8e verdieping

Bron	25
Omschrijving toepassing	lijm
Plaats in/op ruimte(s)	kelder t/m 8e verdieping
Locatie	achter blauwe, groene en witte wandtegels
Monster	5 t/m 10
Aard van materiaal	n.v.t.
Beschadigd	n.v.t.
Bereikbaarheid	n.v.t.
Verweerd	n.v.t.
Geschatte hoeveelheid	1000m ²
Bevestigingsmethode	gelijmd/los
Geaccrediteerd laboratorium	SGI Compliance Environmental Control Zuid
	Accreditatieverklaring NEN-EN-ISO/IEC 17025 registratienummer: L140
	uitgevoerd conform NEN 5896:2003
Analyse certificaat	A263126
Analyseresultaat	allen <0,1%

Diverse tegels zijn wit geschilderd. Het betreft originele blauwe of groene tegels. Van materialen waarin het asbest niet homogeen aanwezig is, worden meerdere monsters genomen. (stort- Nr. 12702 18-4-2024).

De lijm is asbestvrij.

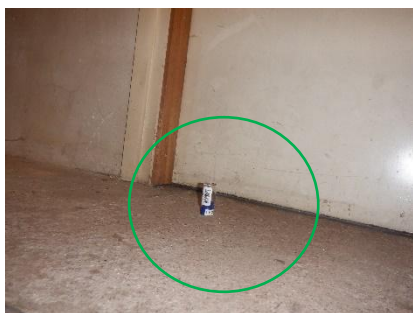
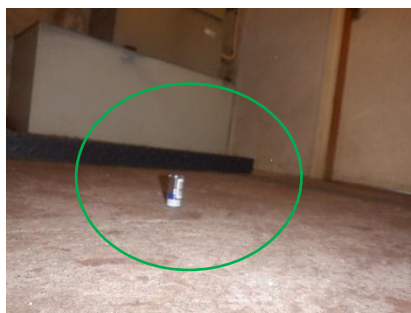
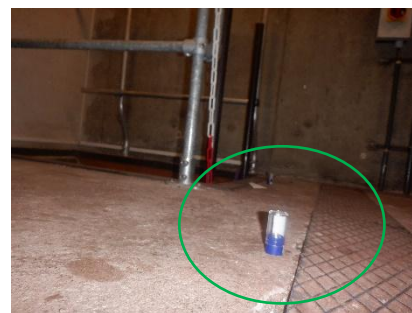
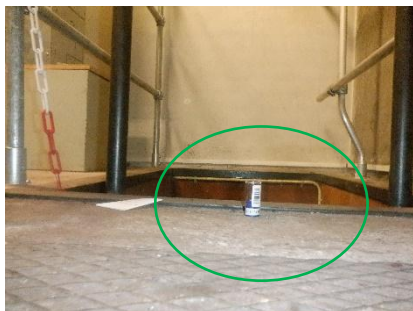
Aanzicht kleefmonster 11 t/m 14 vloer liftkamer 1

Bron	26
Omschrijving toepassing	kleefmonster
Plaats in/op ruimte(s)	liftkamer 1
Locatie	vloer
Monster	11 t/m 14
Aard van materiaal	n.v.t.
Beschadigd	n.v.t.
Bereikbaarheid	n.v.t.
Verweerd	n.v.t.
Geschatte hoeveelheid	4 stuks verdeeld over 12m2
Bevestigingsmethode	los
Geaccrediteerd laboratorium	SGI Compliance Environmental Control Zuid Accreditatieverklaring NEN-EN-ISO/IEC 17025 registratienummer: L140 uitgevoerd conform NEN ISO 16000-27
Analyse certificaat	A263126
Analyseresultaat	allen 0 vezels

Wij adviseren om de cv ruimte af te sluiten tot aanvang asbestverwijdering en deze alleen te betreden middels de daarvoor geschikte persoonlijke beschermingsmiddelen. Ketel 1 aanwezig in de cv ruimte is deels onprofessioneel gesloopt.

Op de kleefmonsters zijn geen asbestvezels aangetroffen.

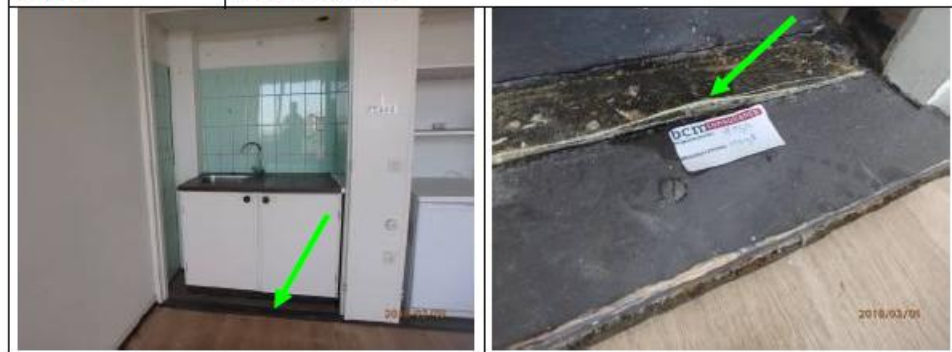
Monsternummer	M09a/b
Materiaal	Bitumen lijmlaag
Locatie monstername	8 ^e verdieping, woonruimte, bij aanrechtblok, op de vloer
Analyse	Niet asbesthoudend

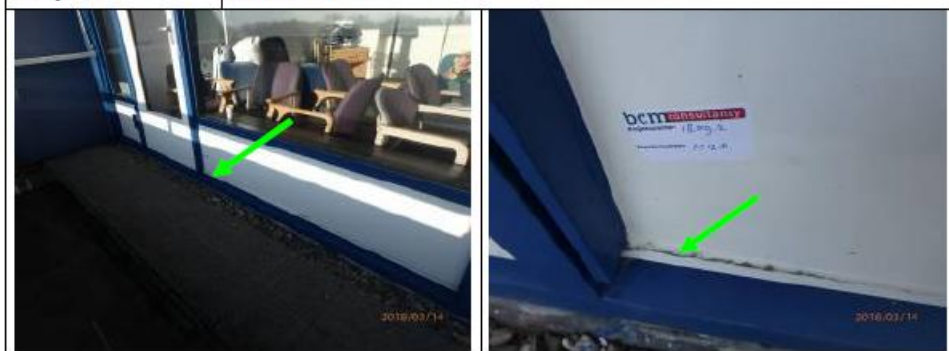
Monsternummer	M12a/b/c/d
Materiaal	Kit
Locatie monstername	4 ^e verdieping, woonruimte, buitengevel, tussen borstwering en kozijn
Analyse	Niet asbesthoudend

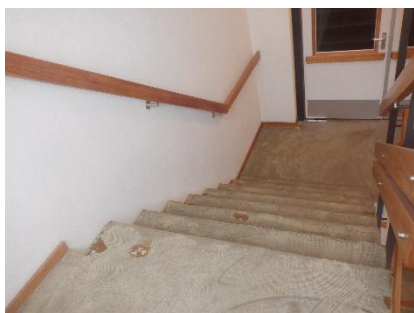
Aanzicht vloerafwerking trappenhuis

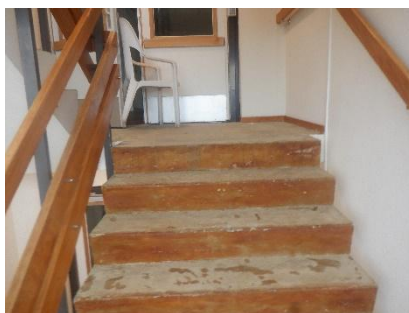
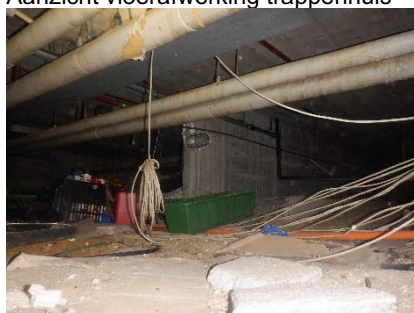
Aanzicht leidingisolatie en riolering aanwezig in kruipruimte

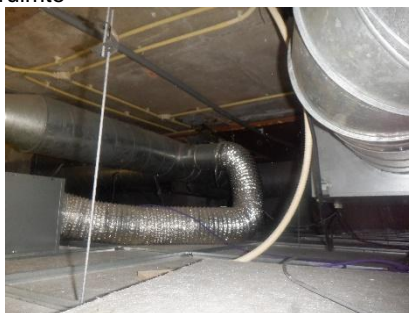
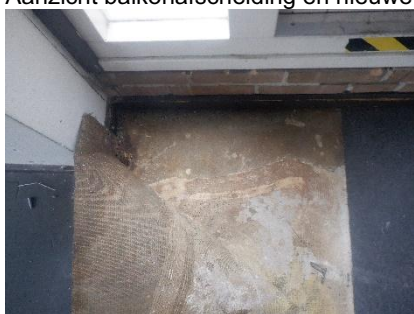
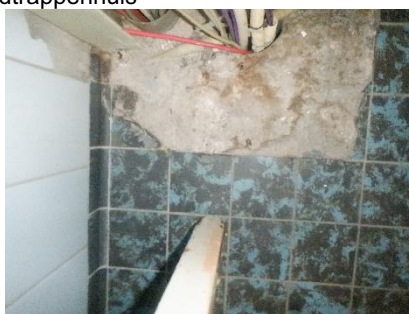
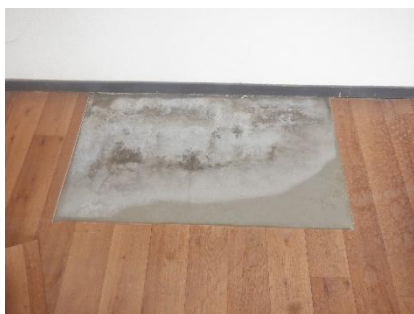
Aanzicht vloeren onder asbestvrije vloerbedekking 8^e verdieping
